# Gumiabroncsok balesetekben játszott szerepe.

**Dr.Gellér Józsefné**

**Gépjármű Szakértői Szeminárium**

**2016. december 01-02.**

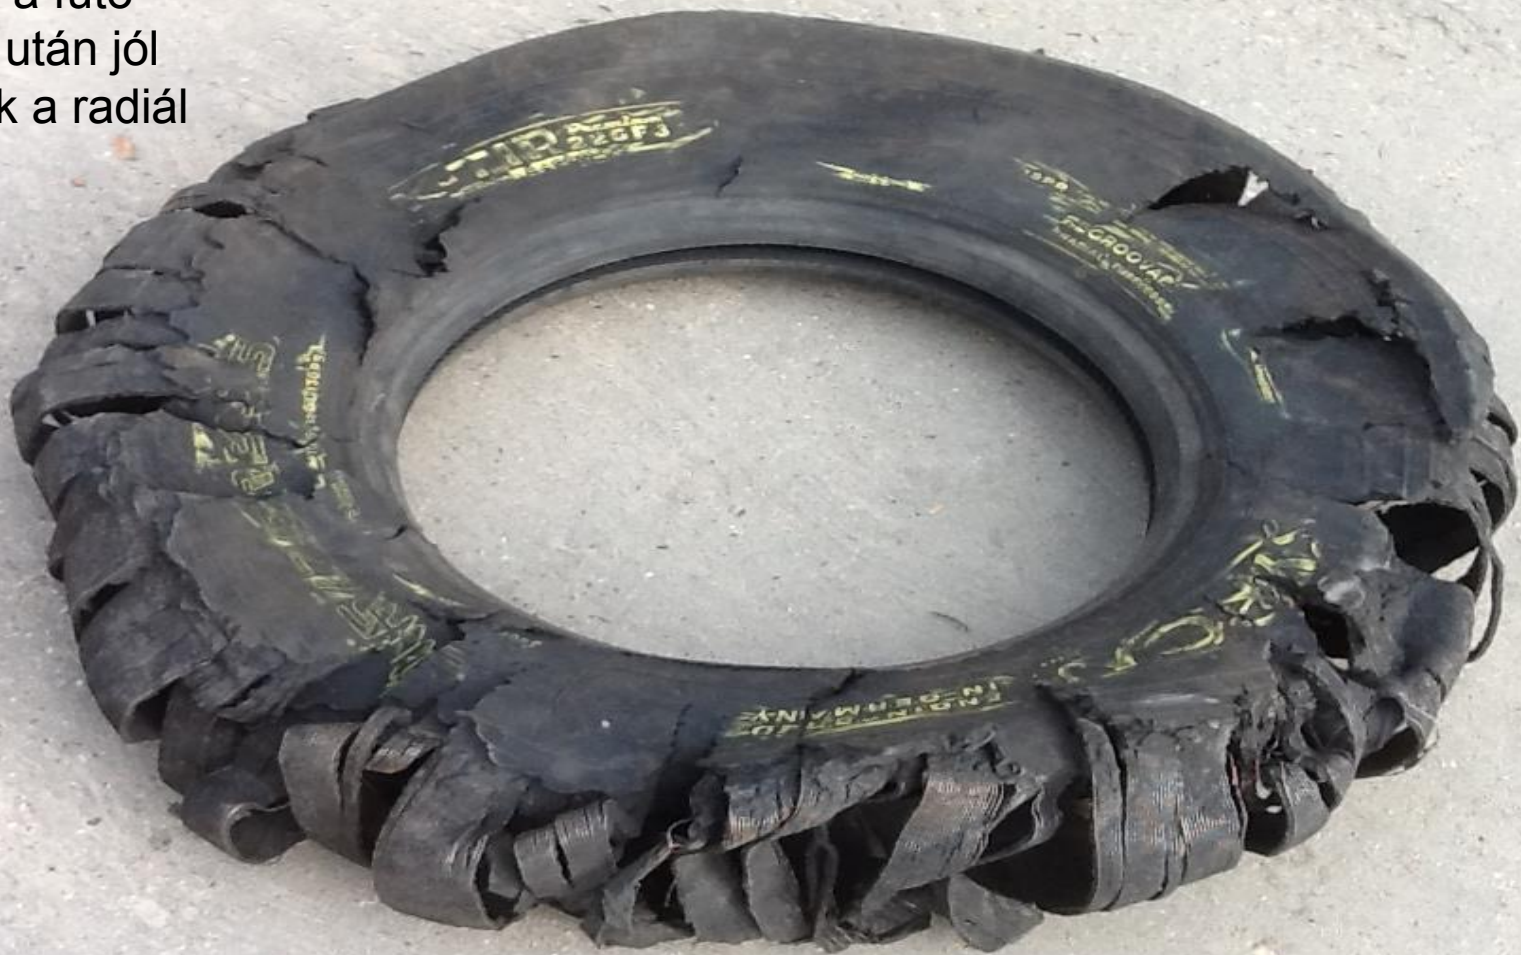
Az öv és a futó  
leválása után jól  
látszanak a radiál  
szálak

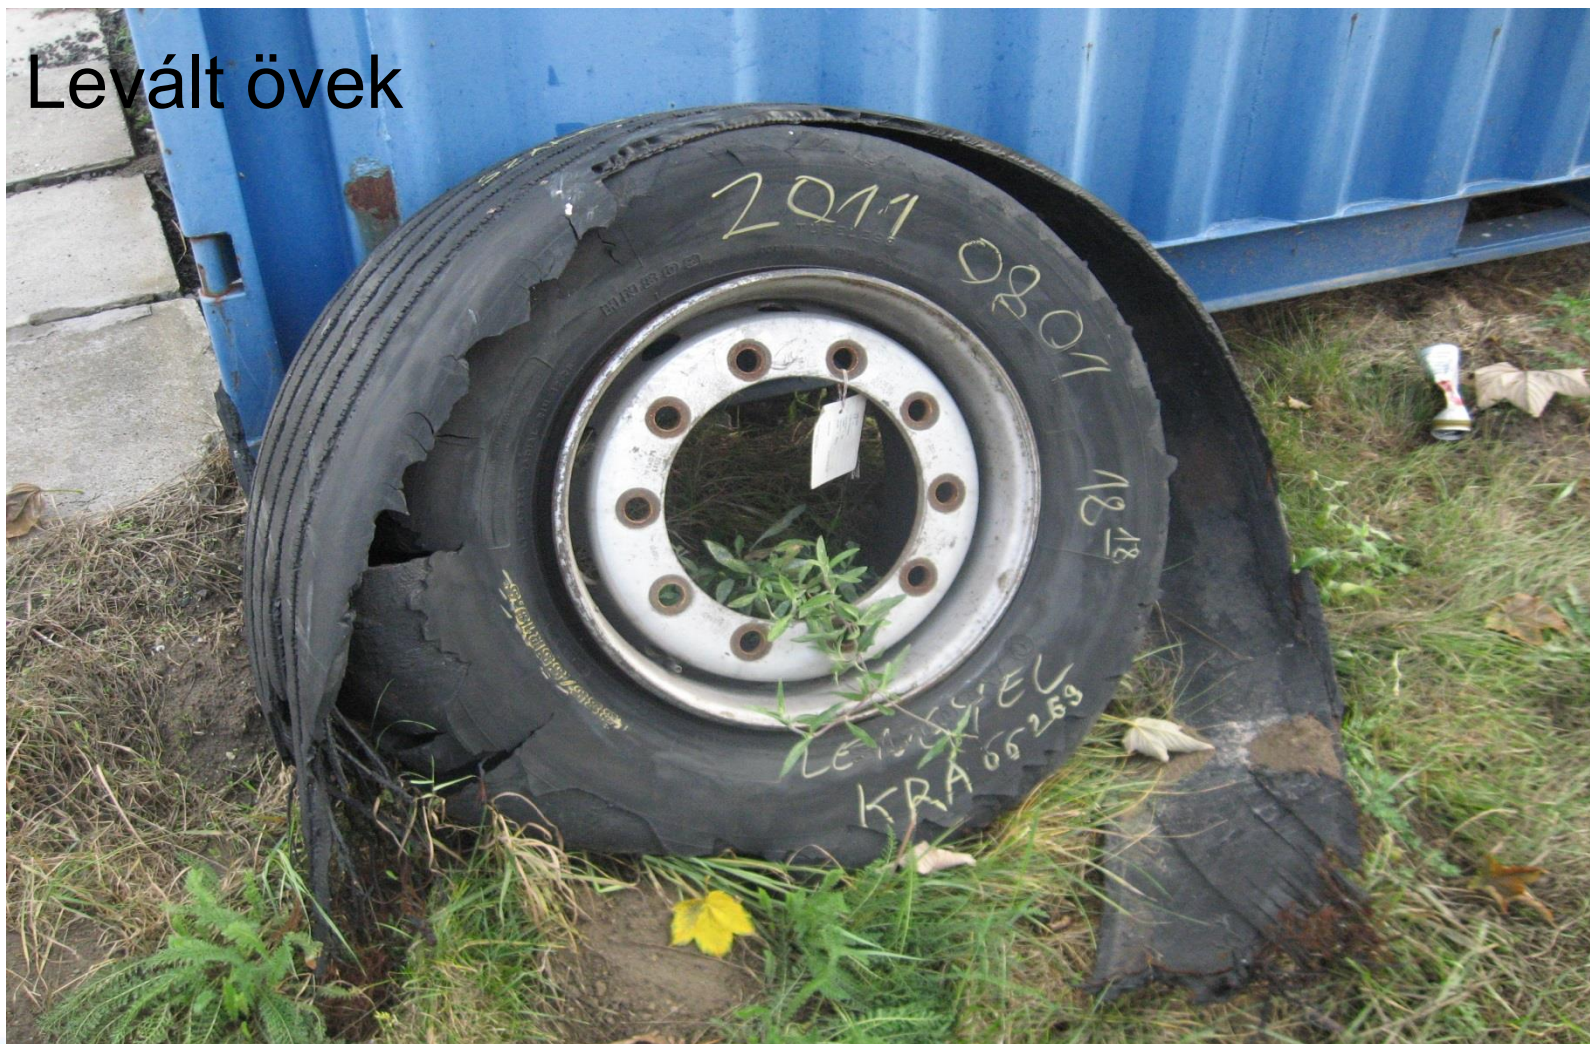
## Levált övek

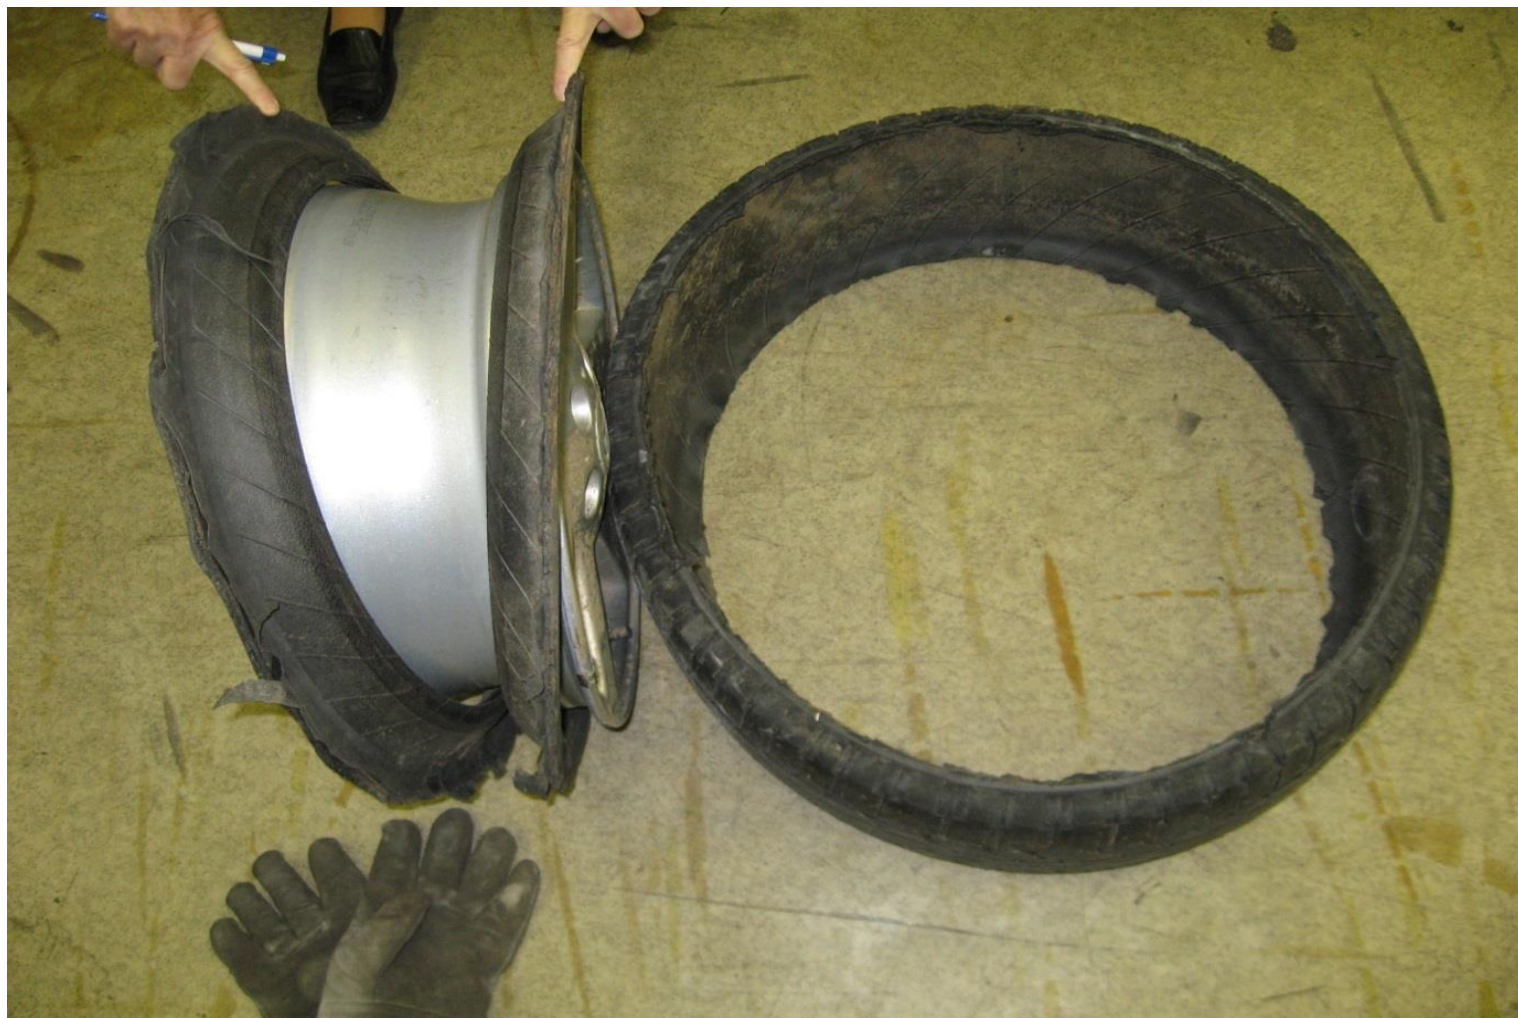
# Légvesztett állapotban való haladás következménye

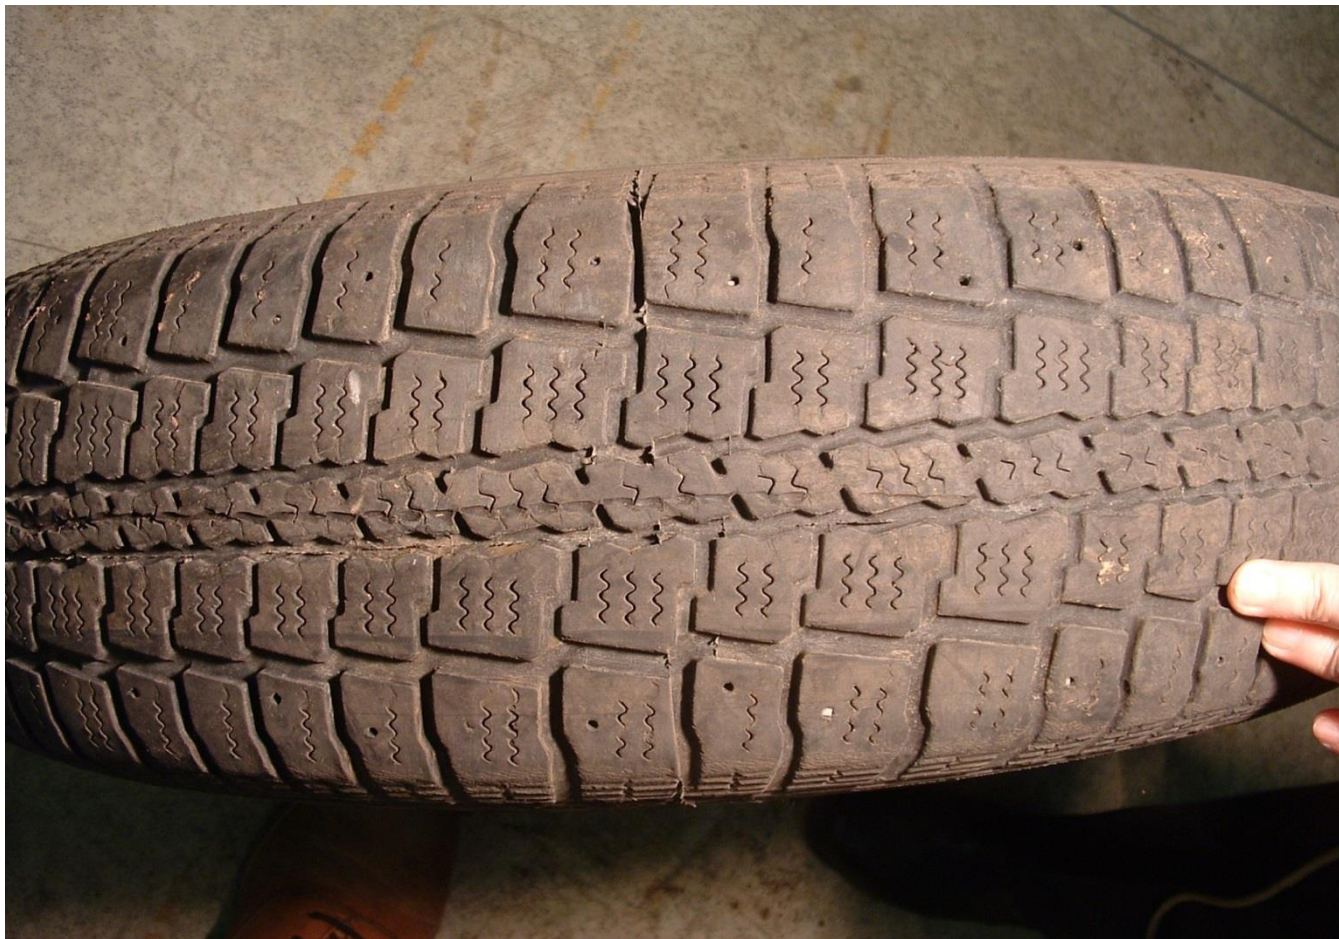
# Szöges gumibroncs szög nélkül

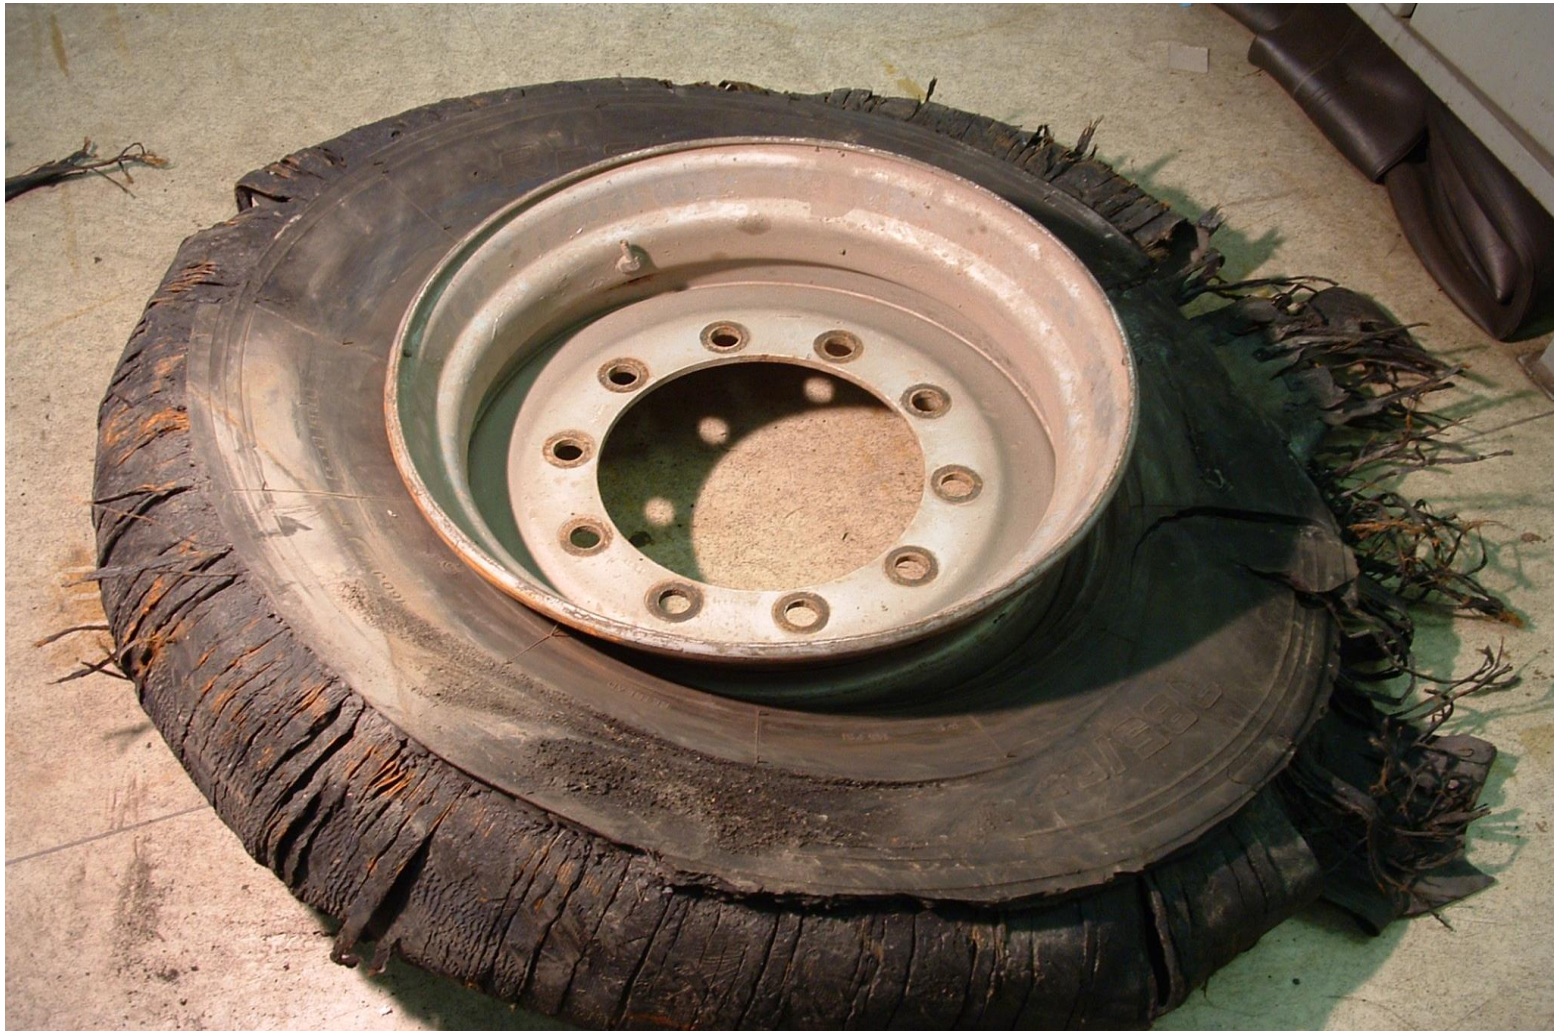
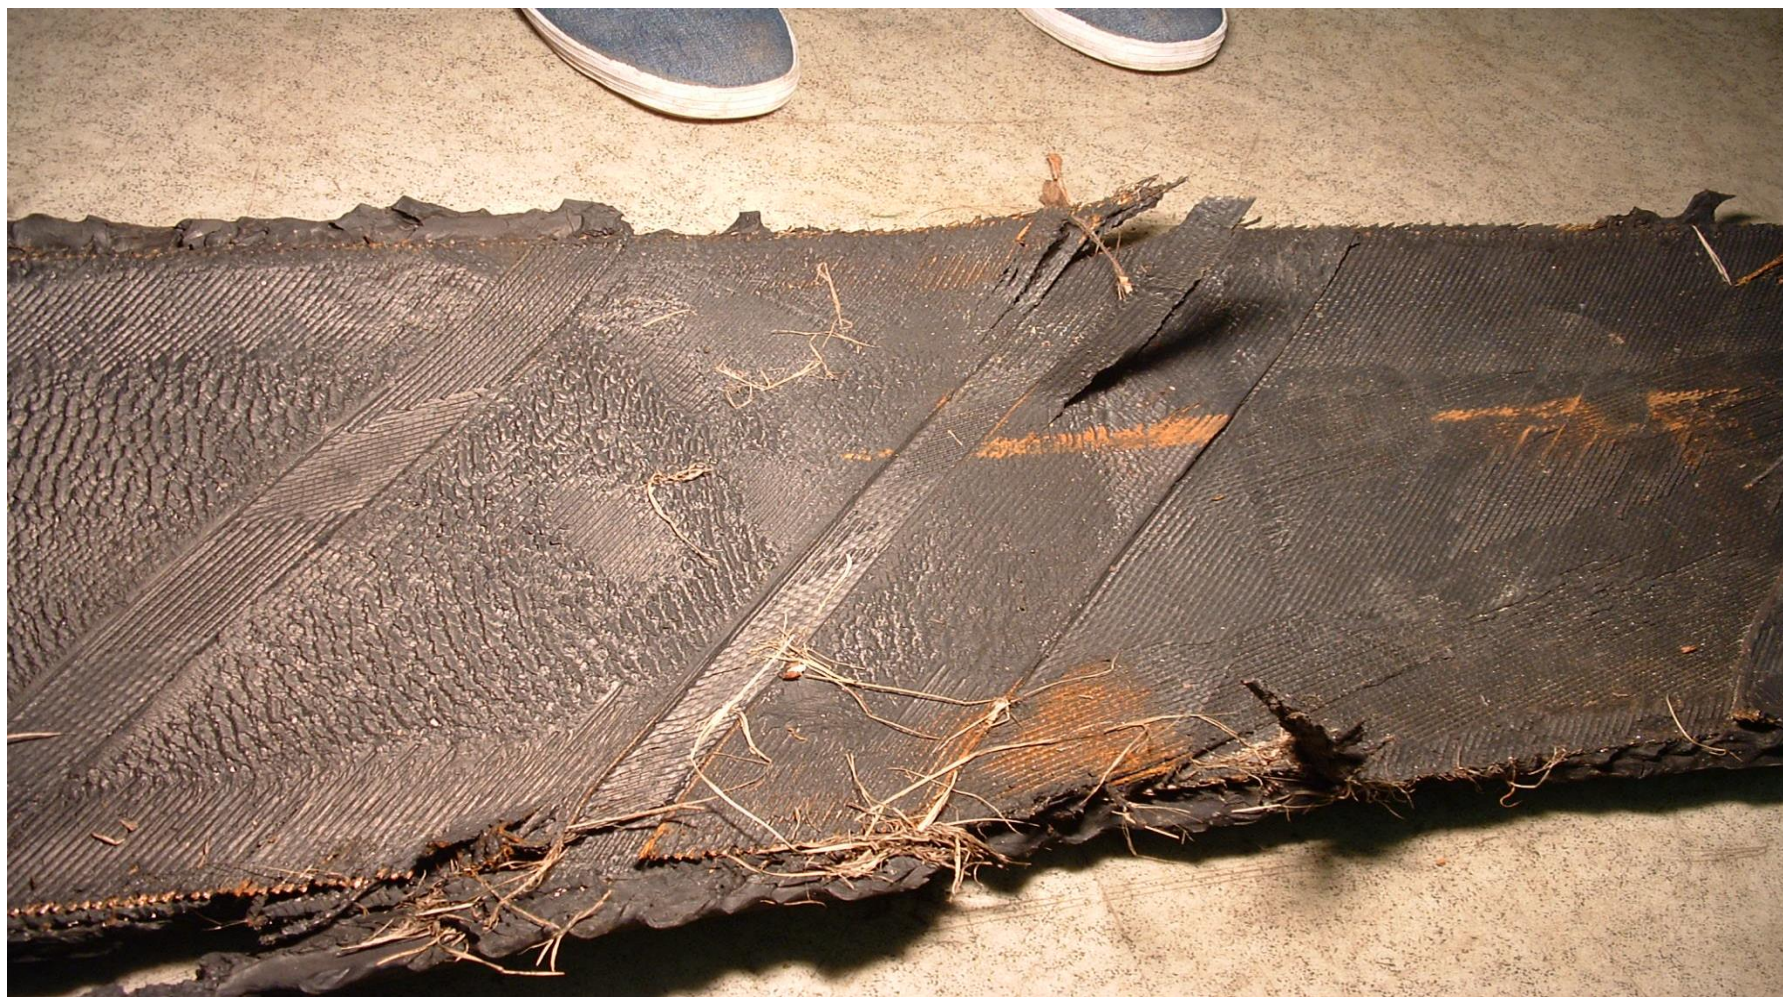
# Rozsdás acél karkasz

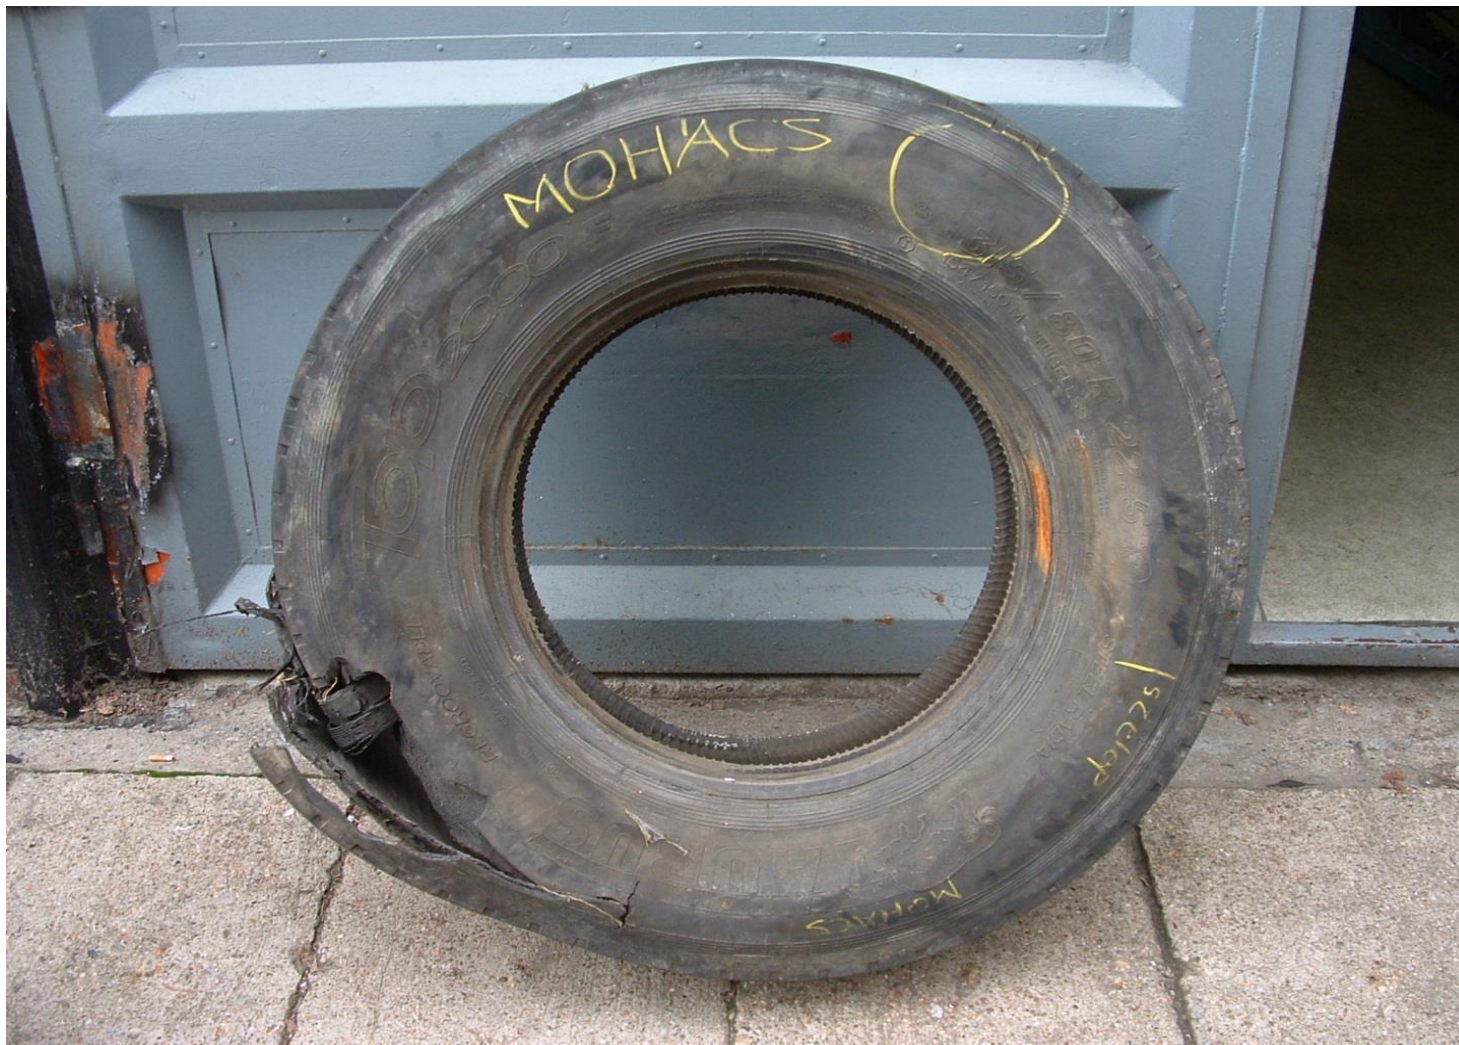
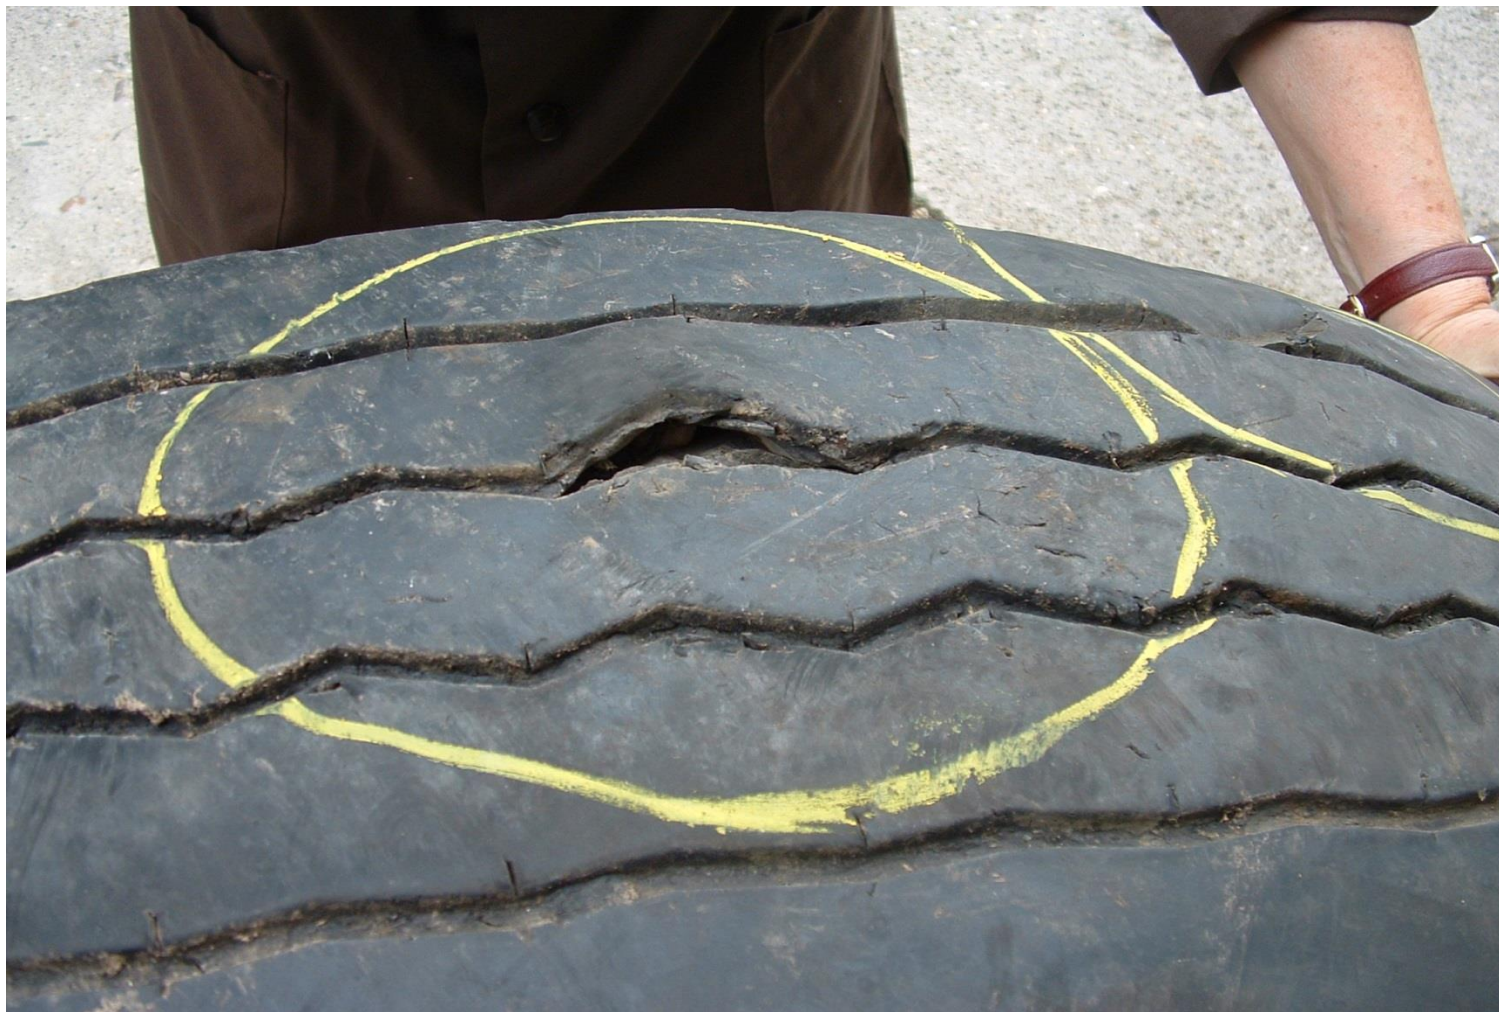
# Utánvágás következménye

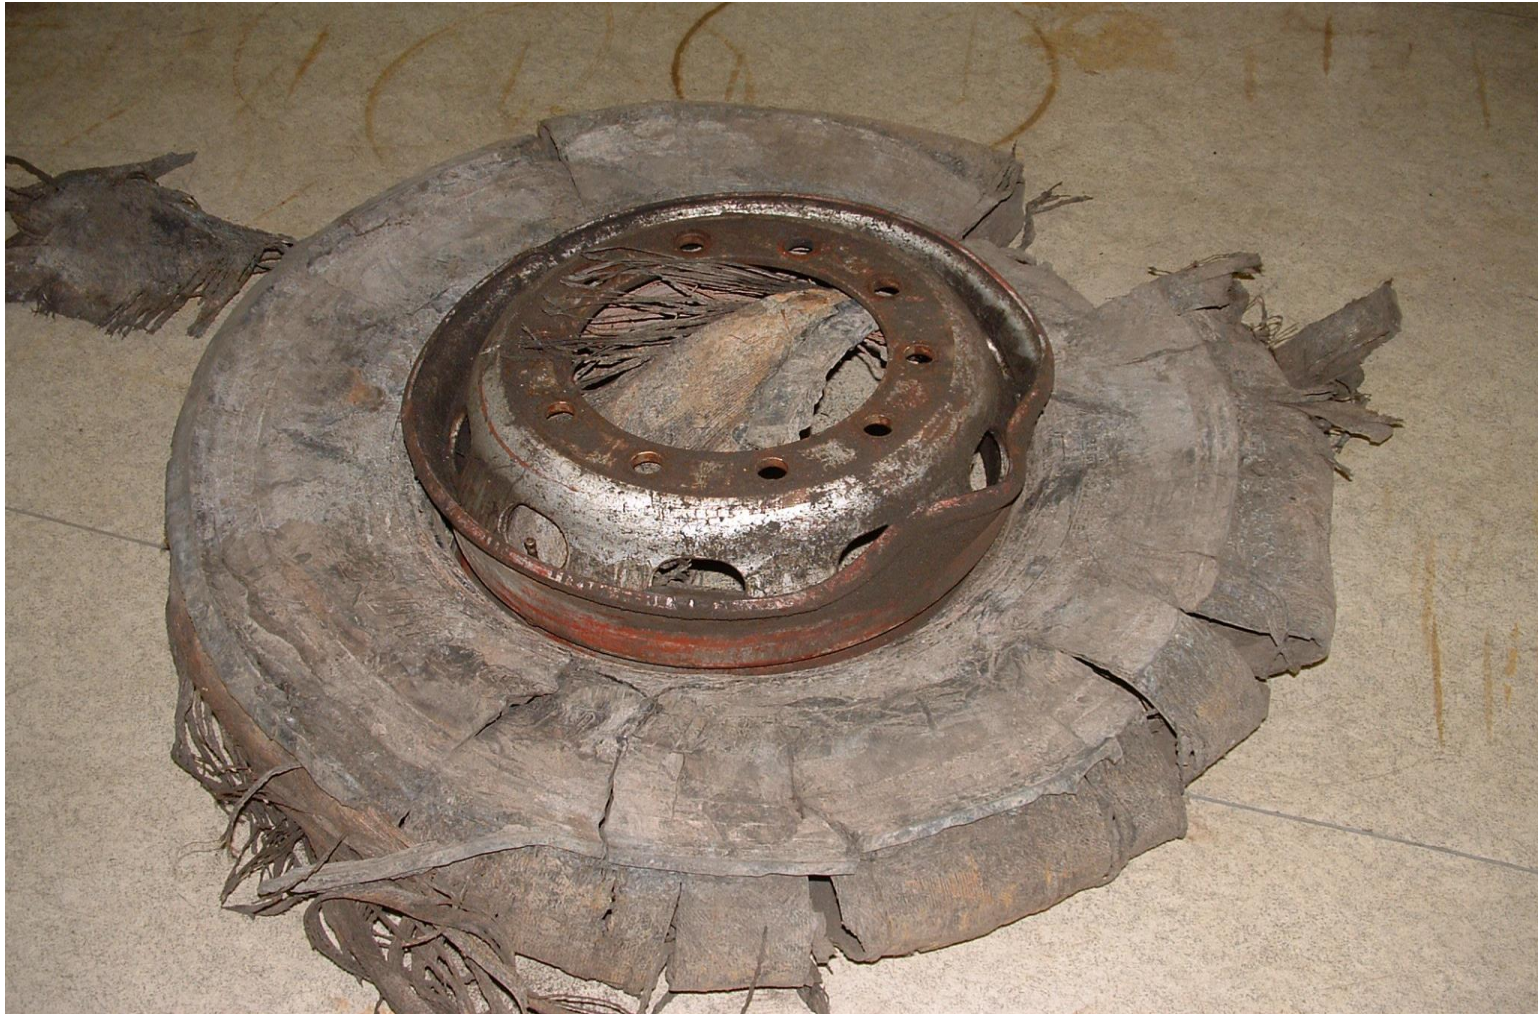
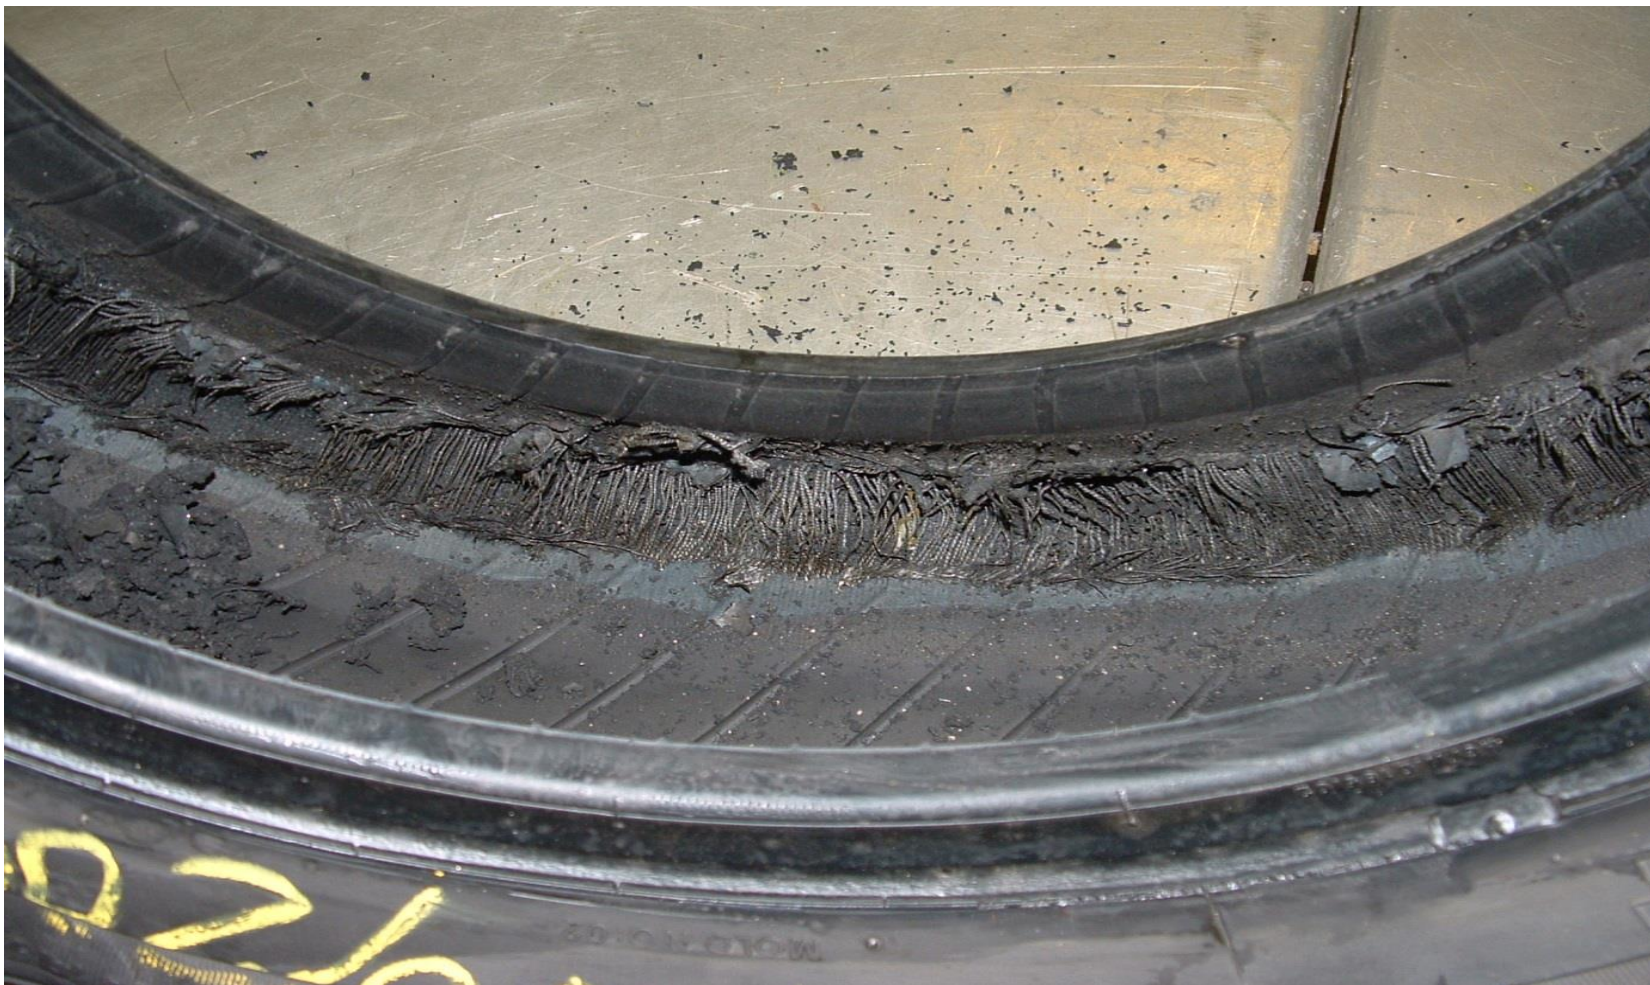
# Olaj káros hatása

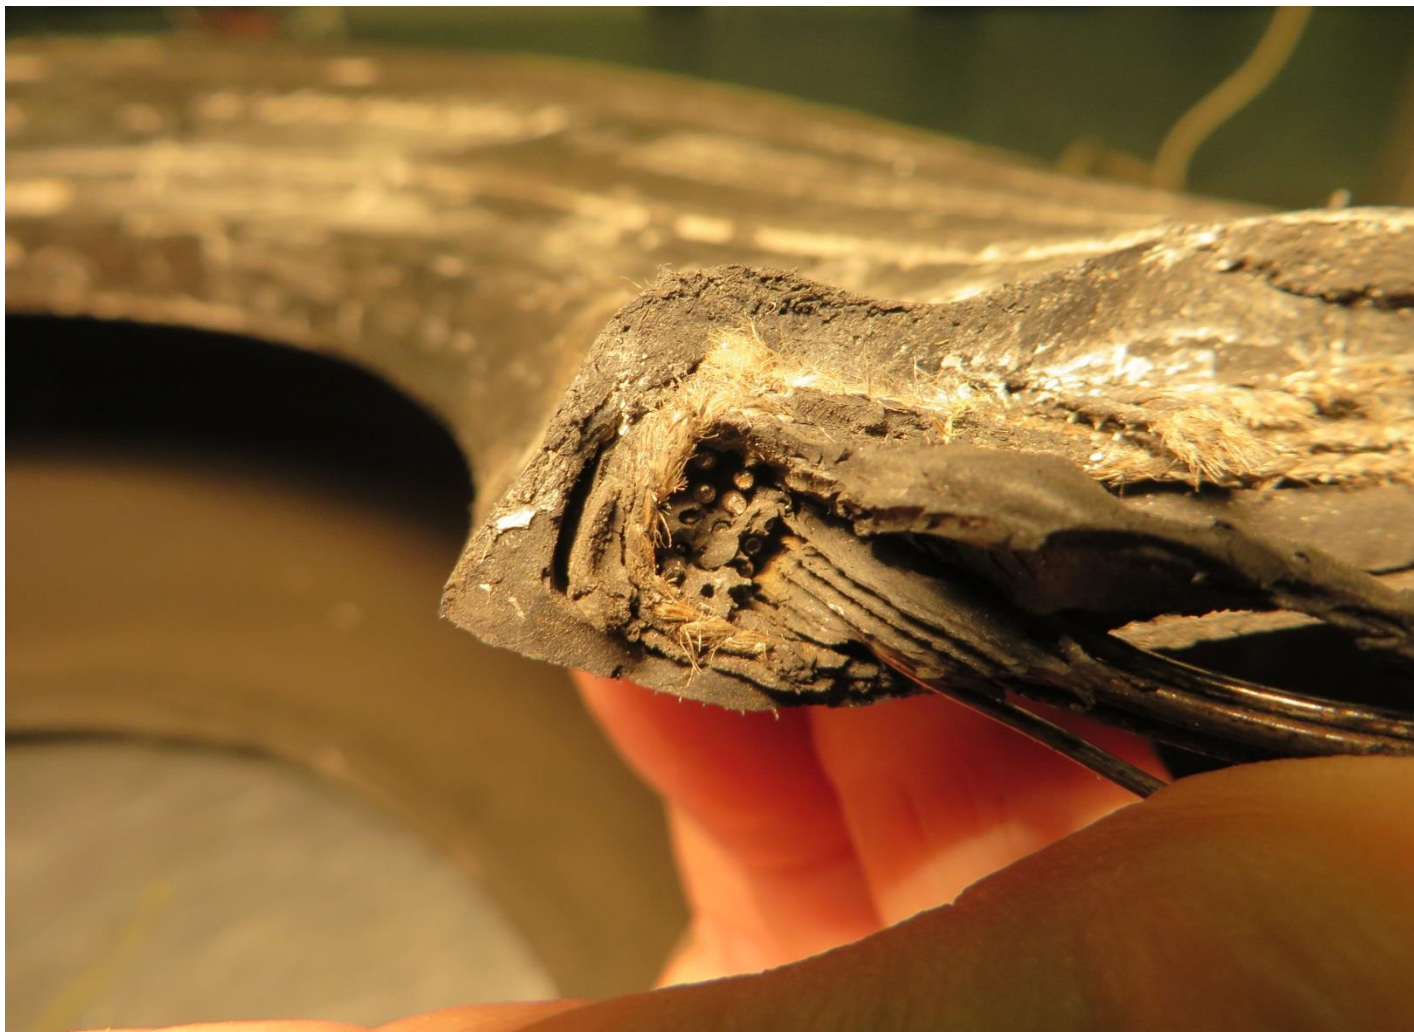
Egyik oldal

# Szerelési hiba következménye

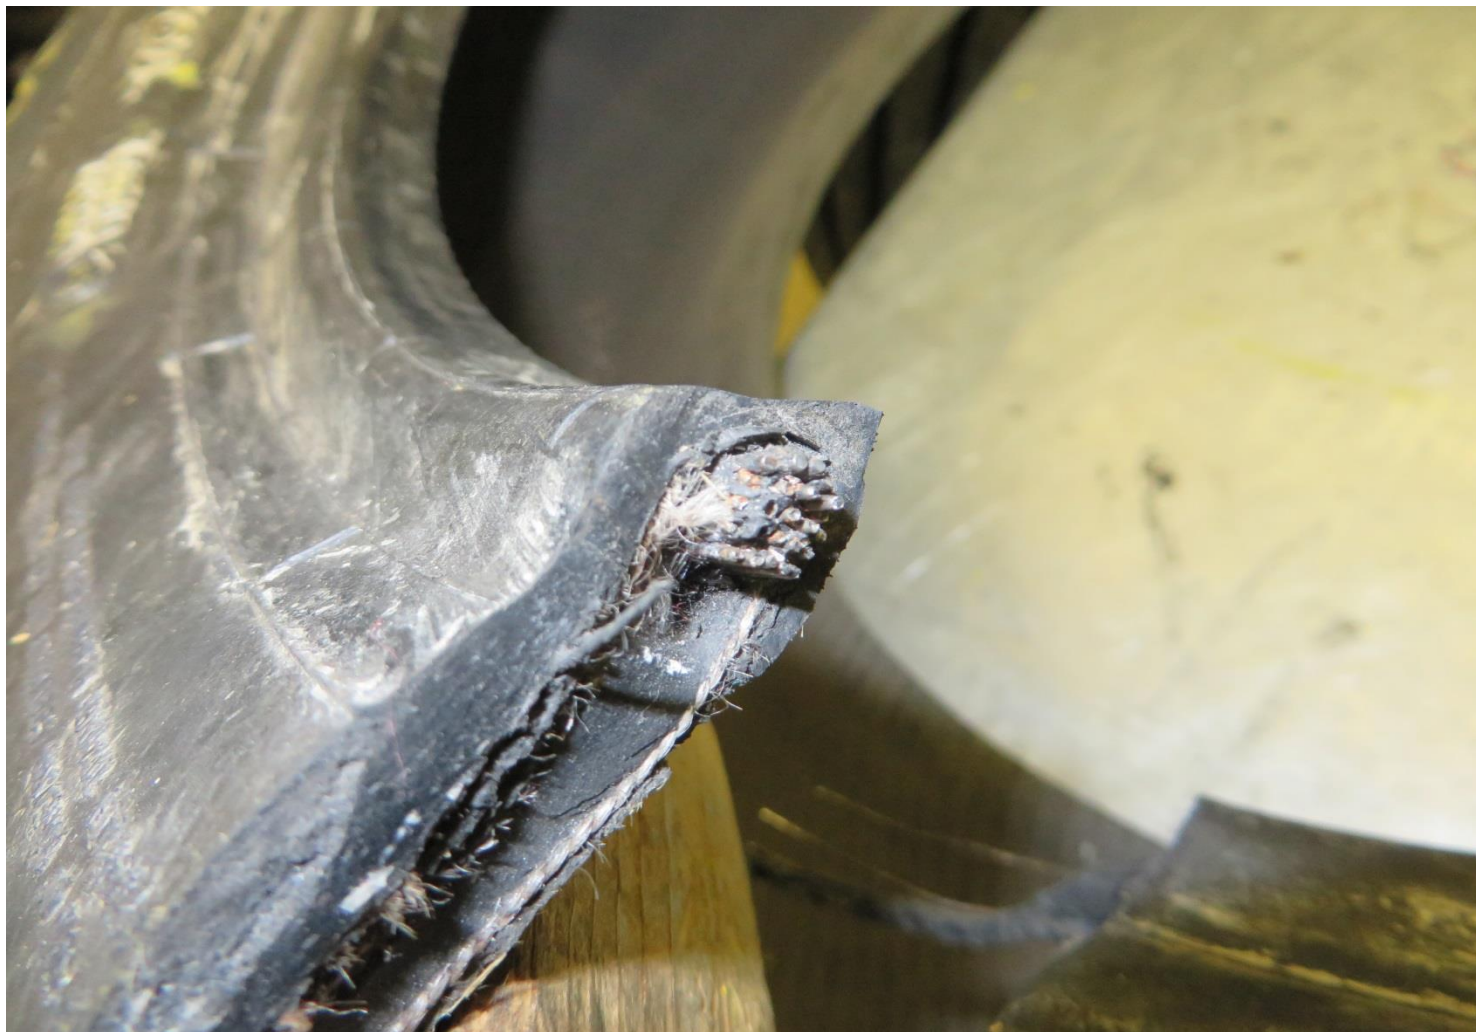
**Másik oldal**

# Szerelési hiba következménye

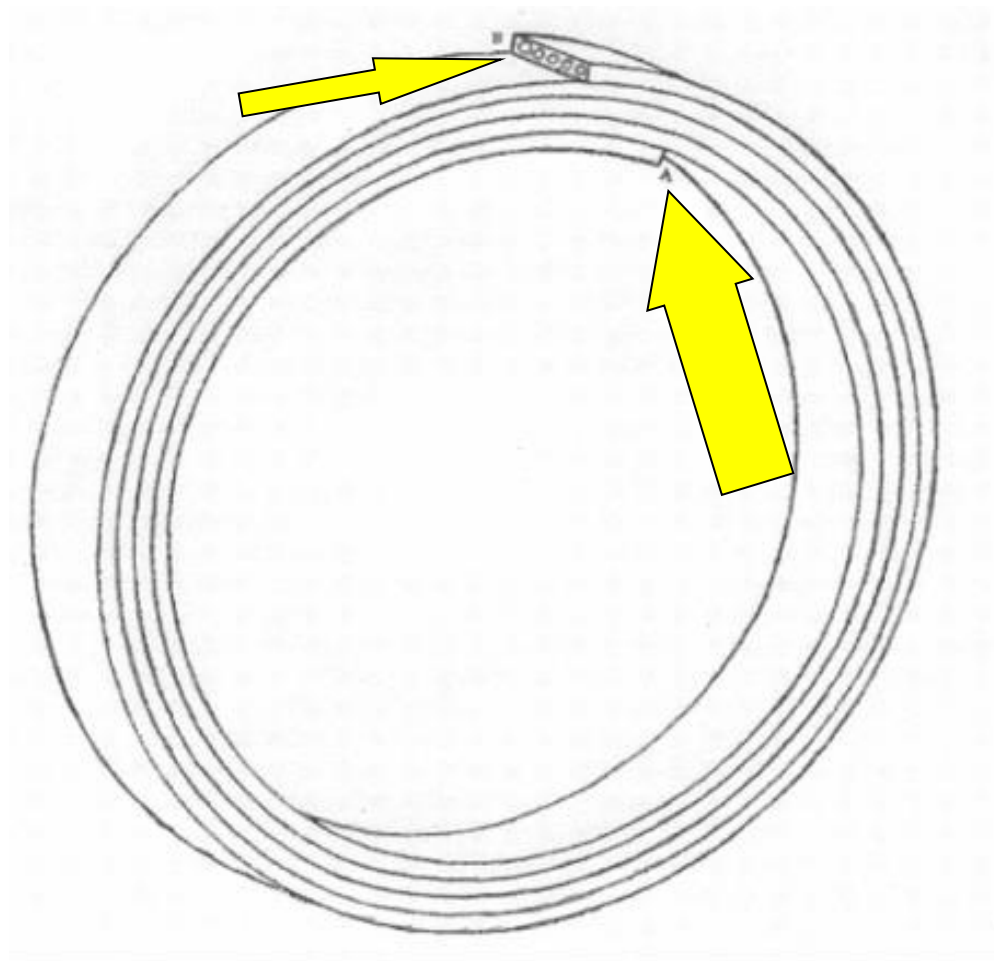
# Peremhuzal átlapolása

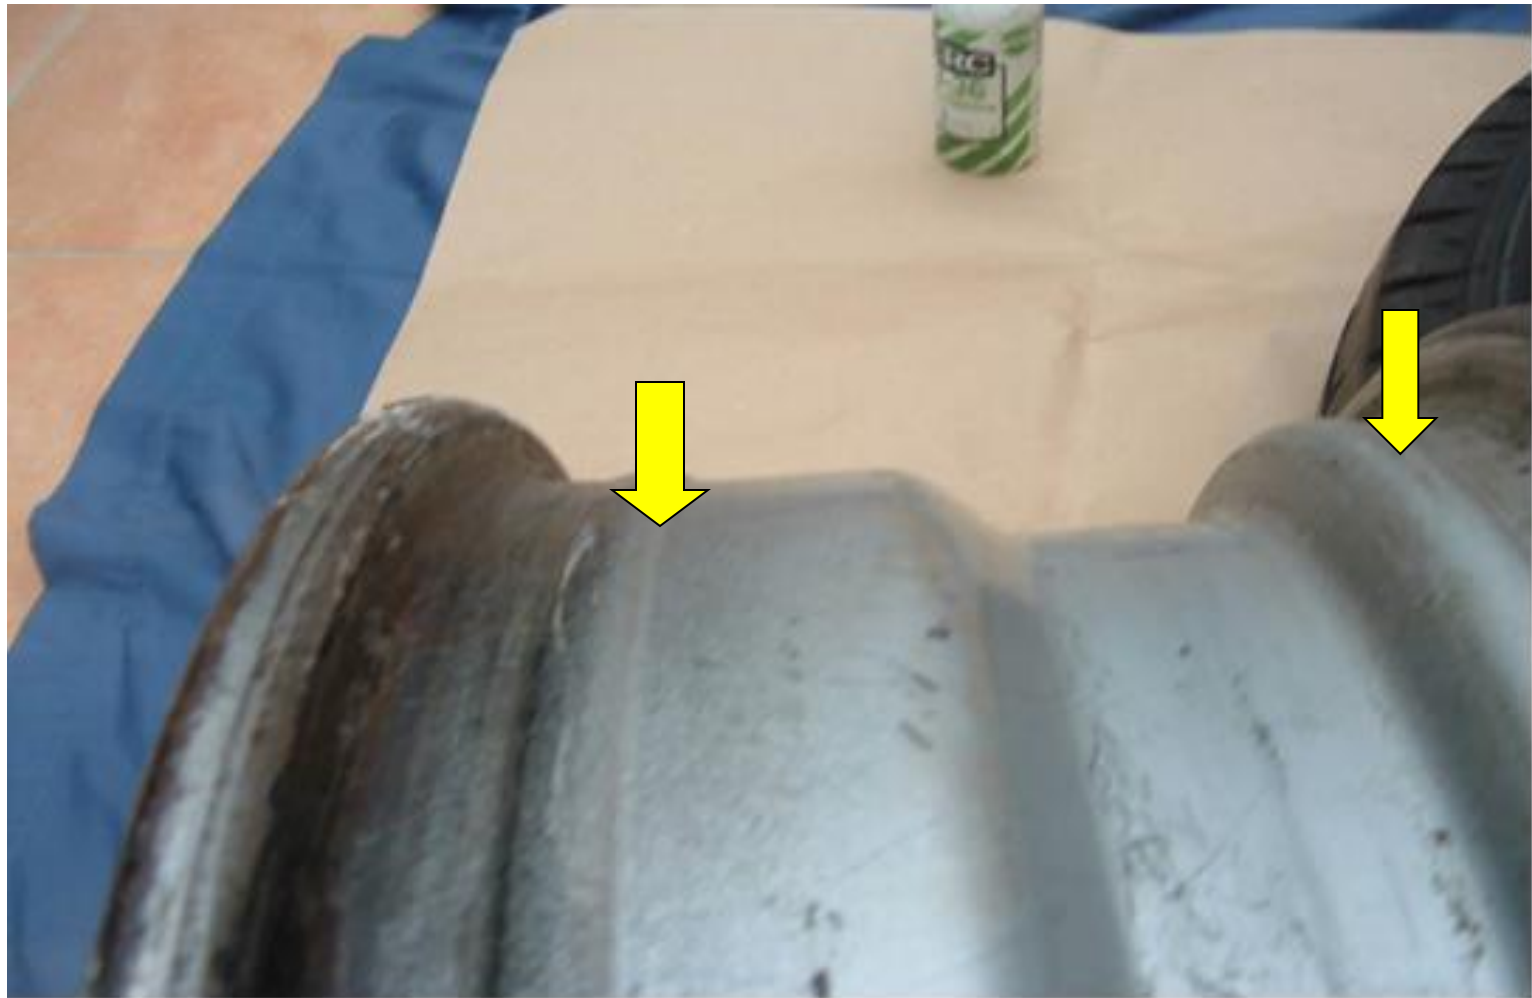
# Humpon való átugratás max: 3,5 bar

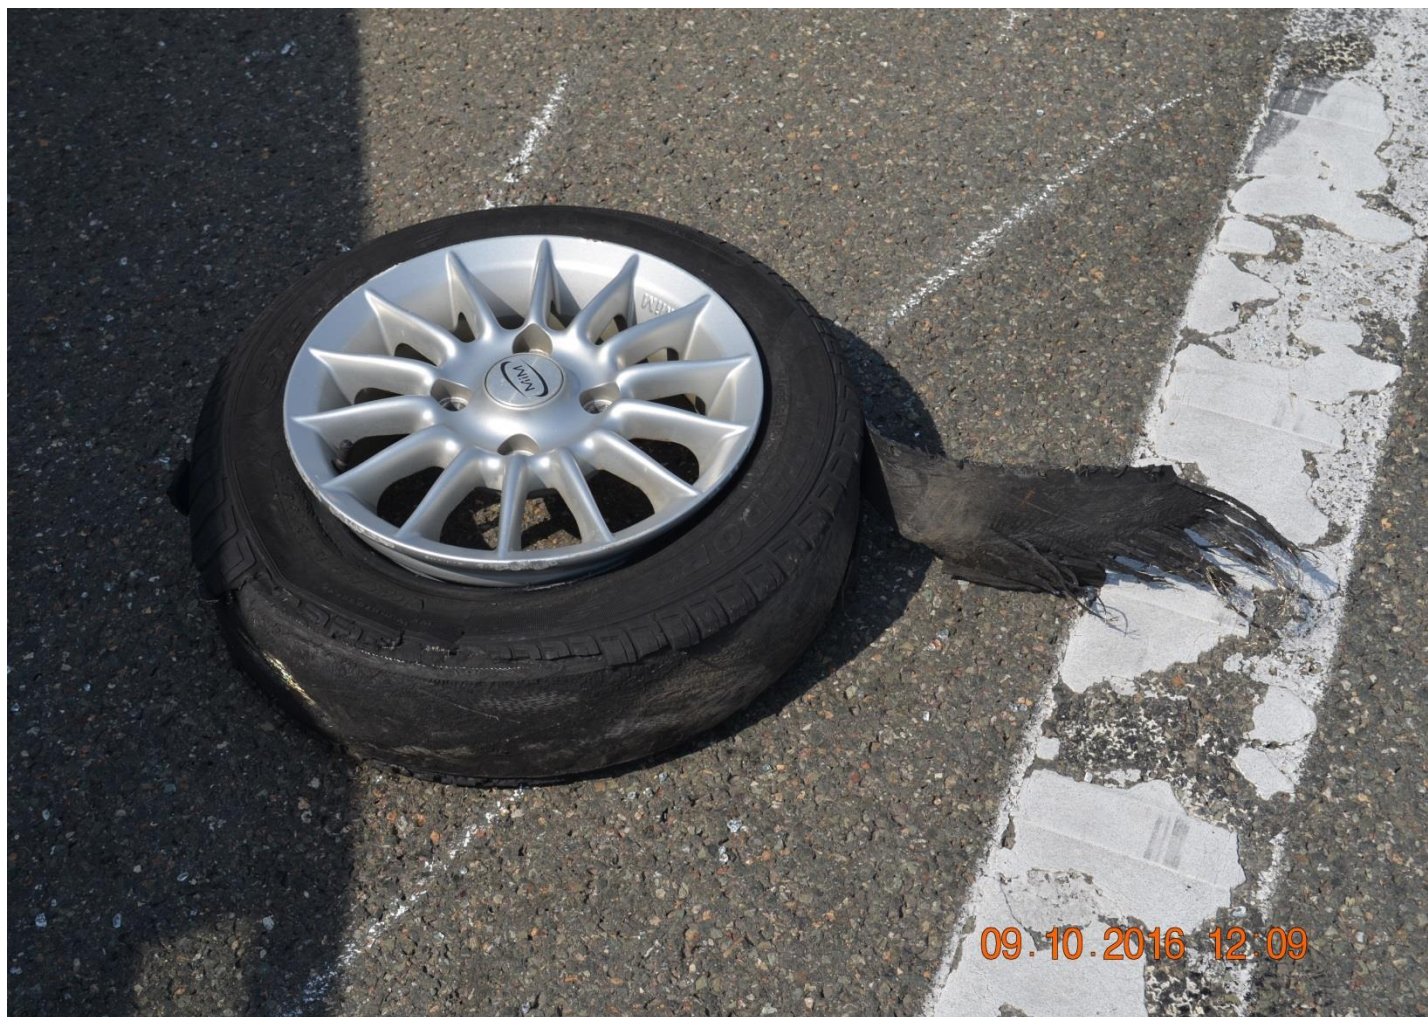
# Előregedett gumiabroncs
