# Gumiabroncsok balesetekben játszott szerepe.

**Dr.Gellér Józsefné**

**Gépjármű Szakértői Szeminárium**

**2016. december 01-02.**

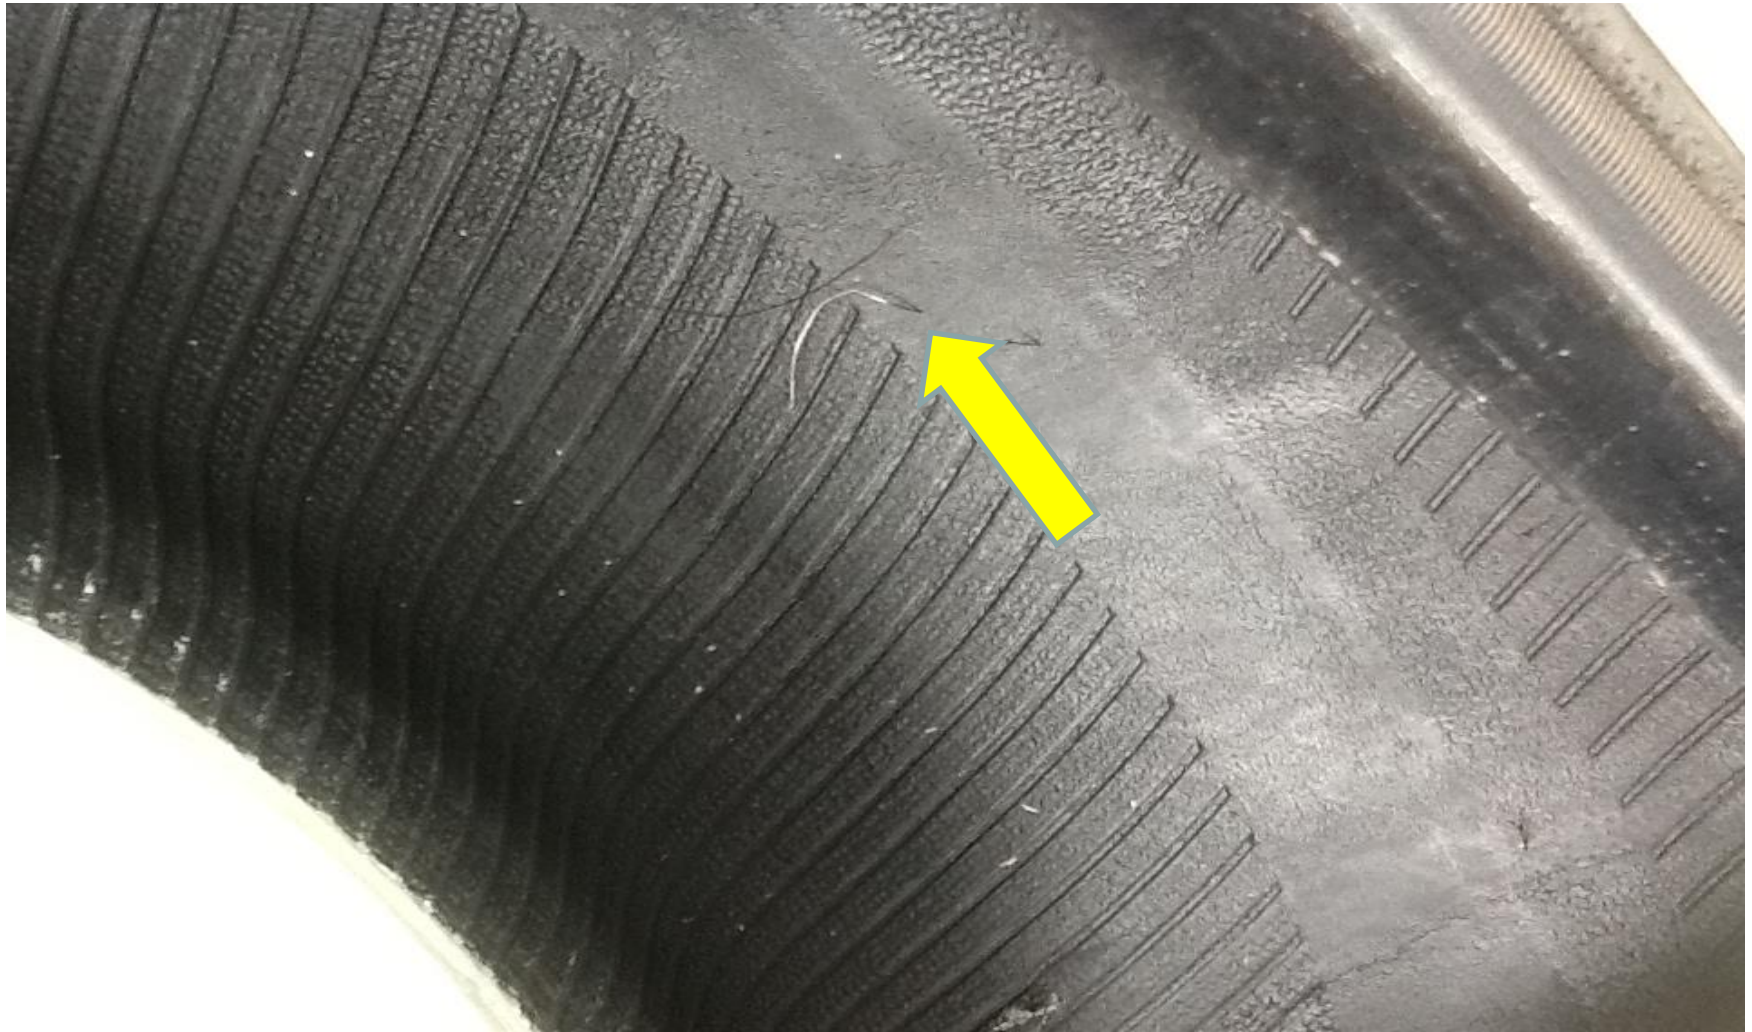
# Előregedett gumiabroncs. A radiál szál a belső oldalon

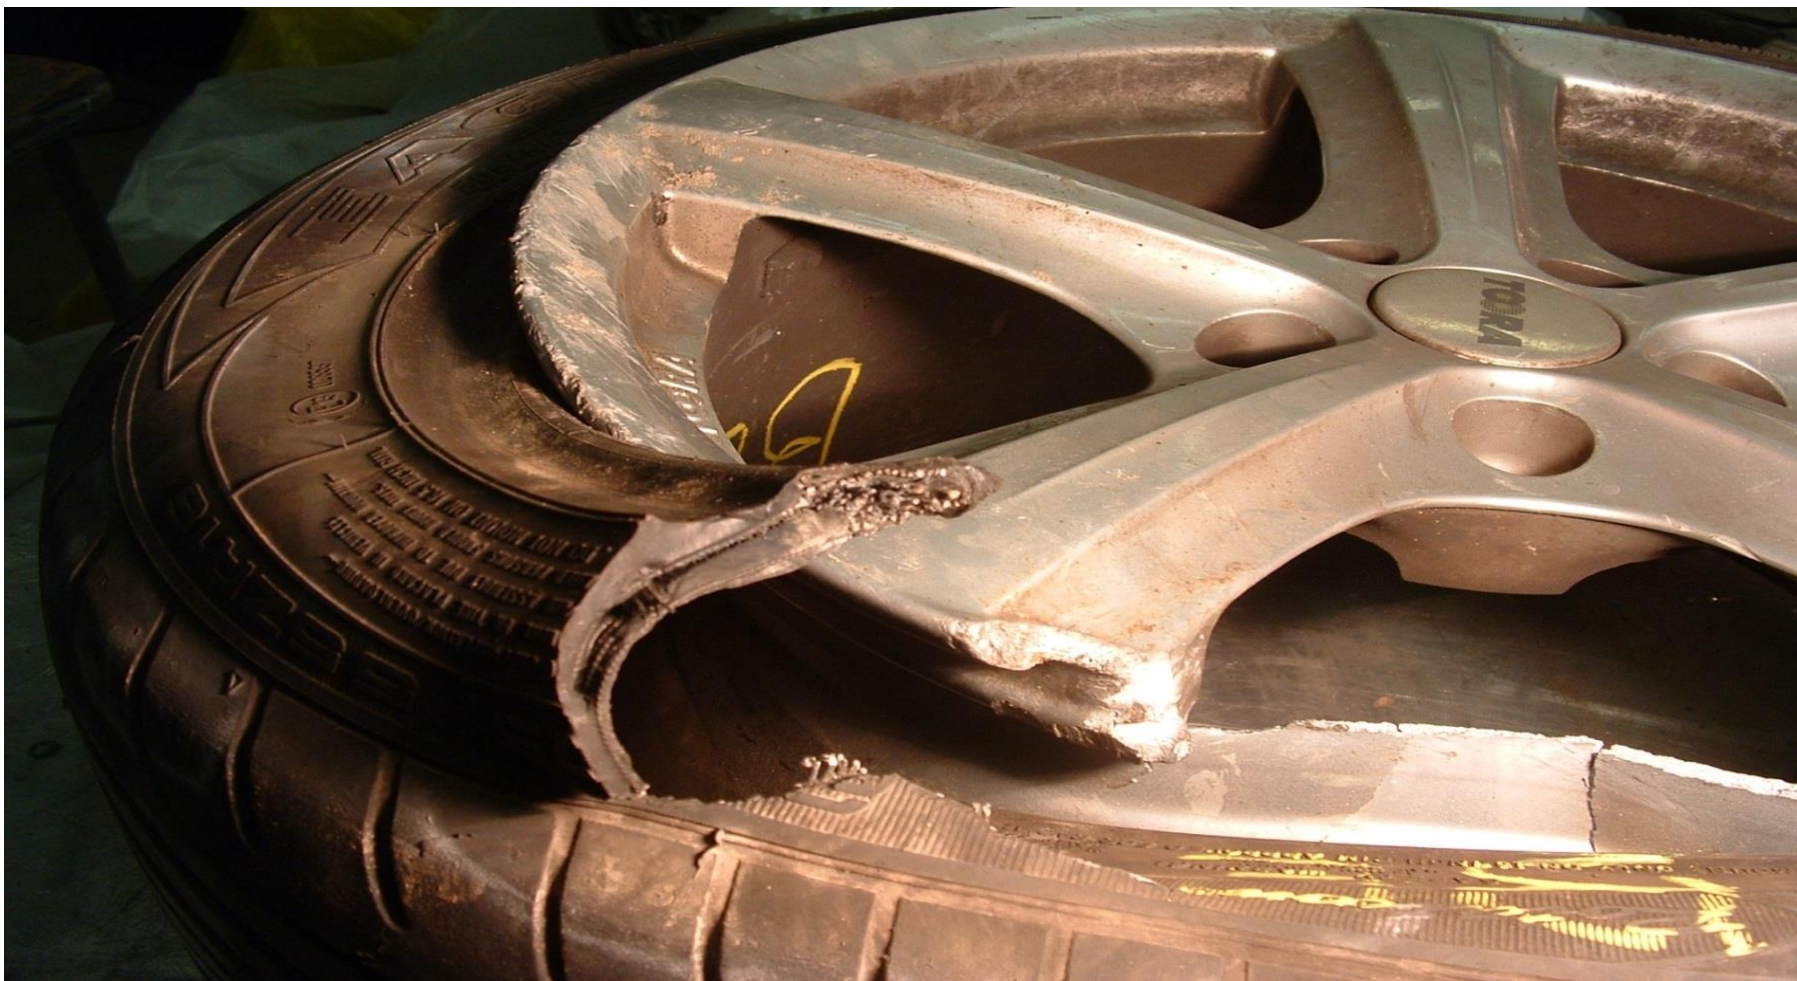
# Erős ütés érte a kereket

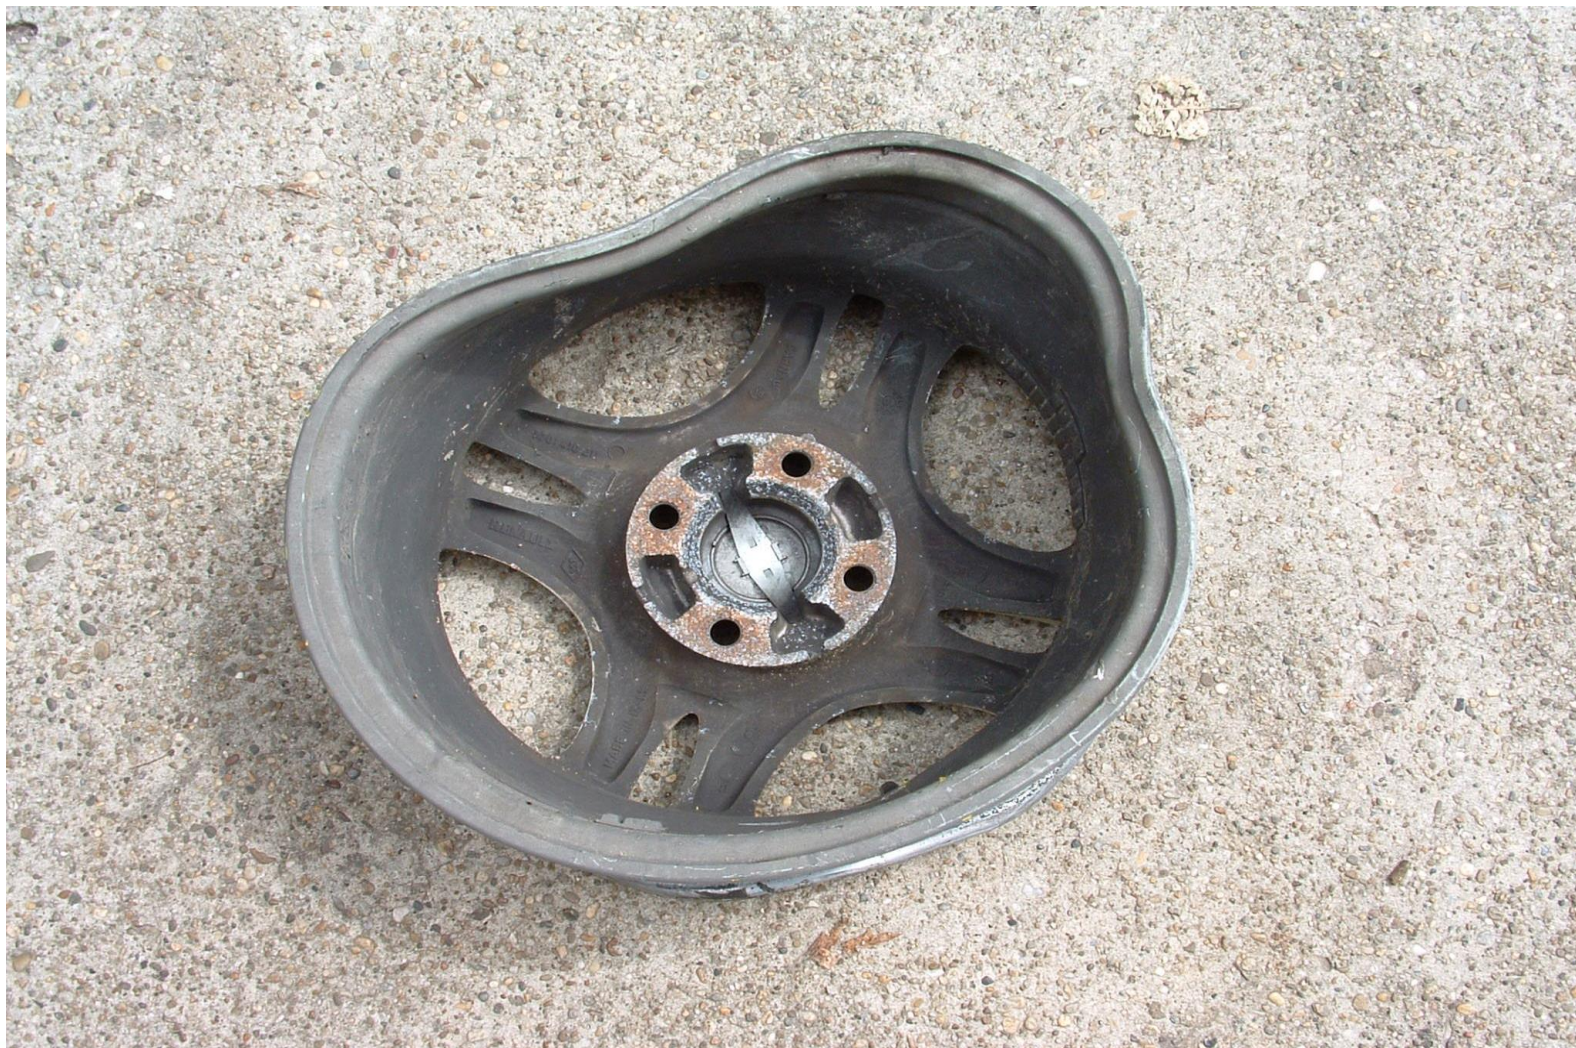
# Deformálódni képes könnyűfém kerékpánt

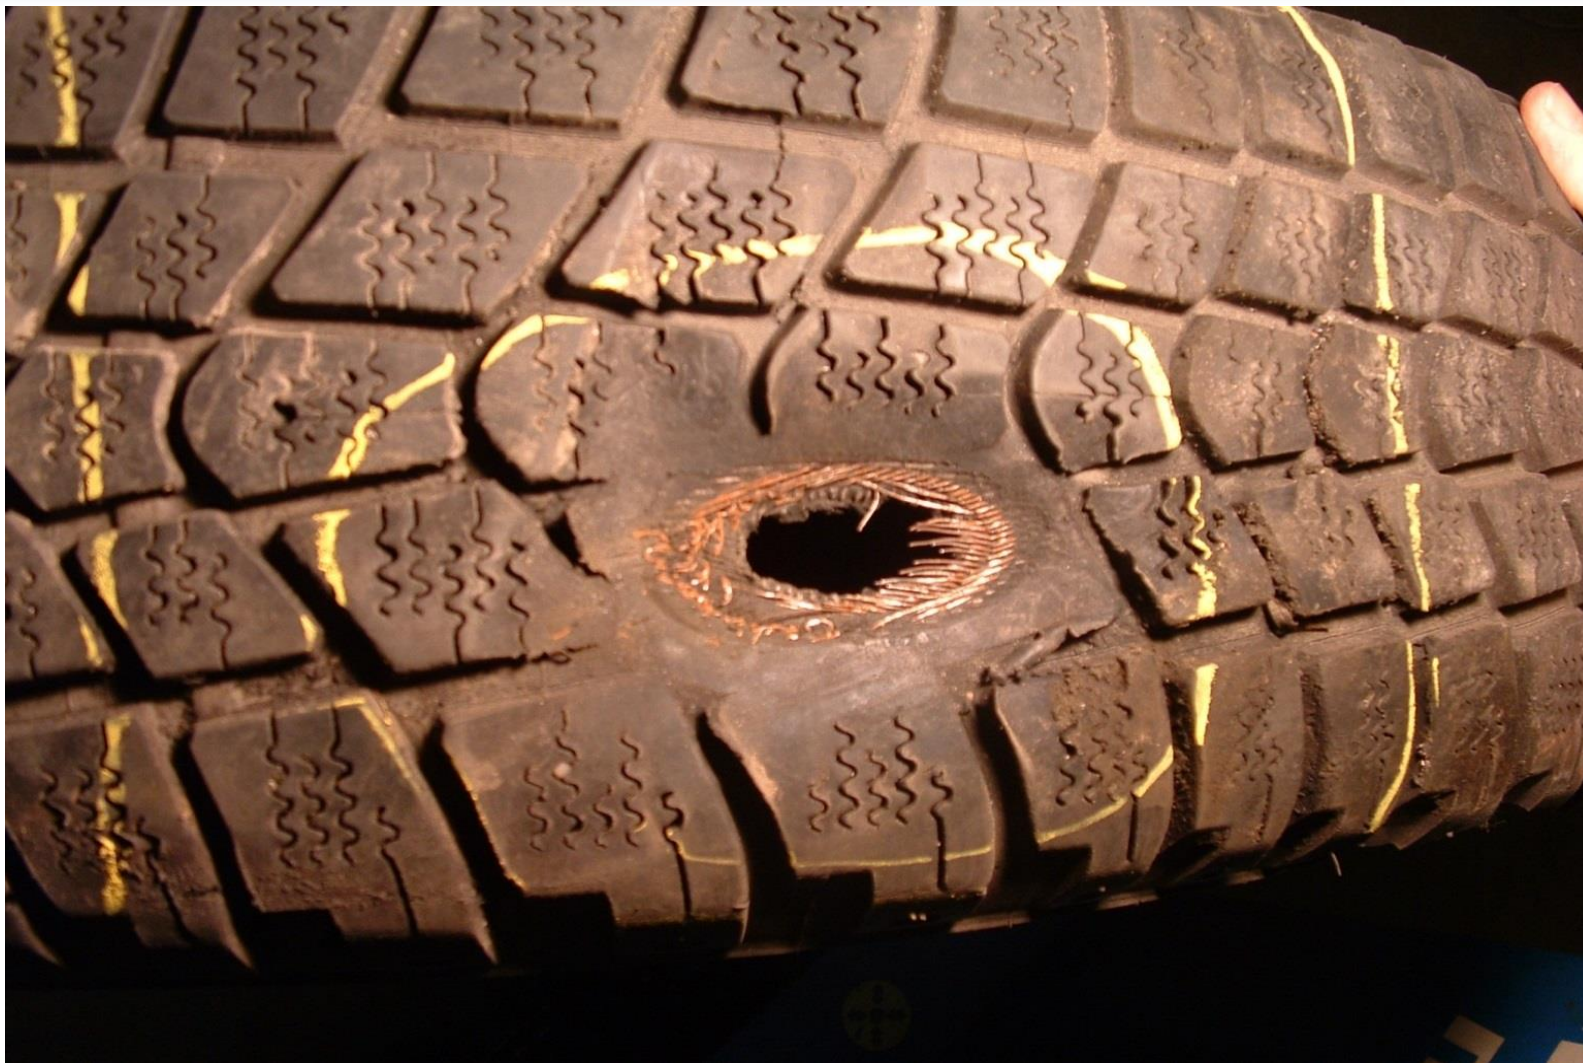
# Beszorult kerék

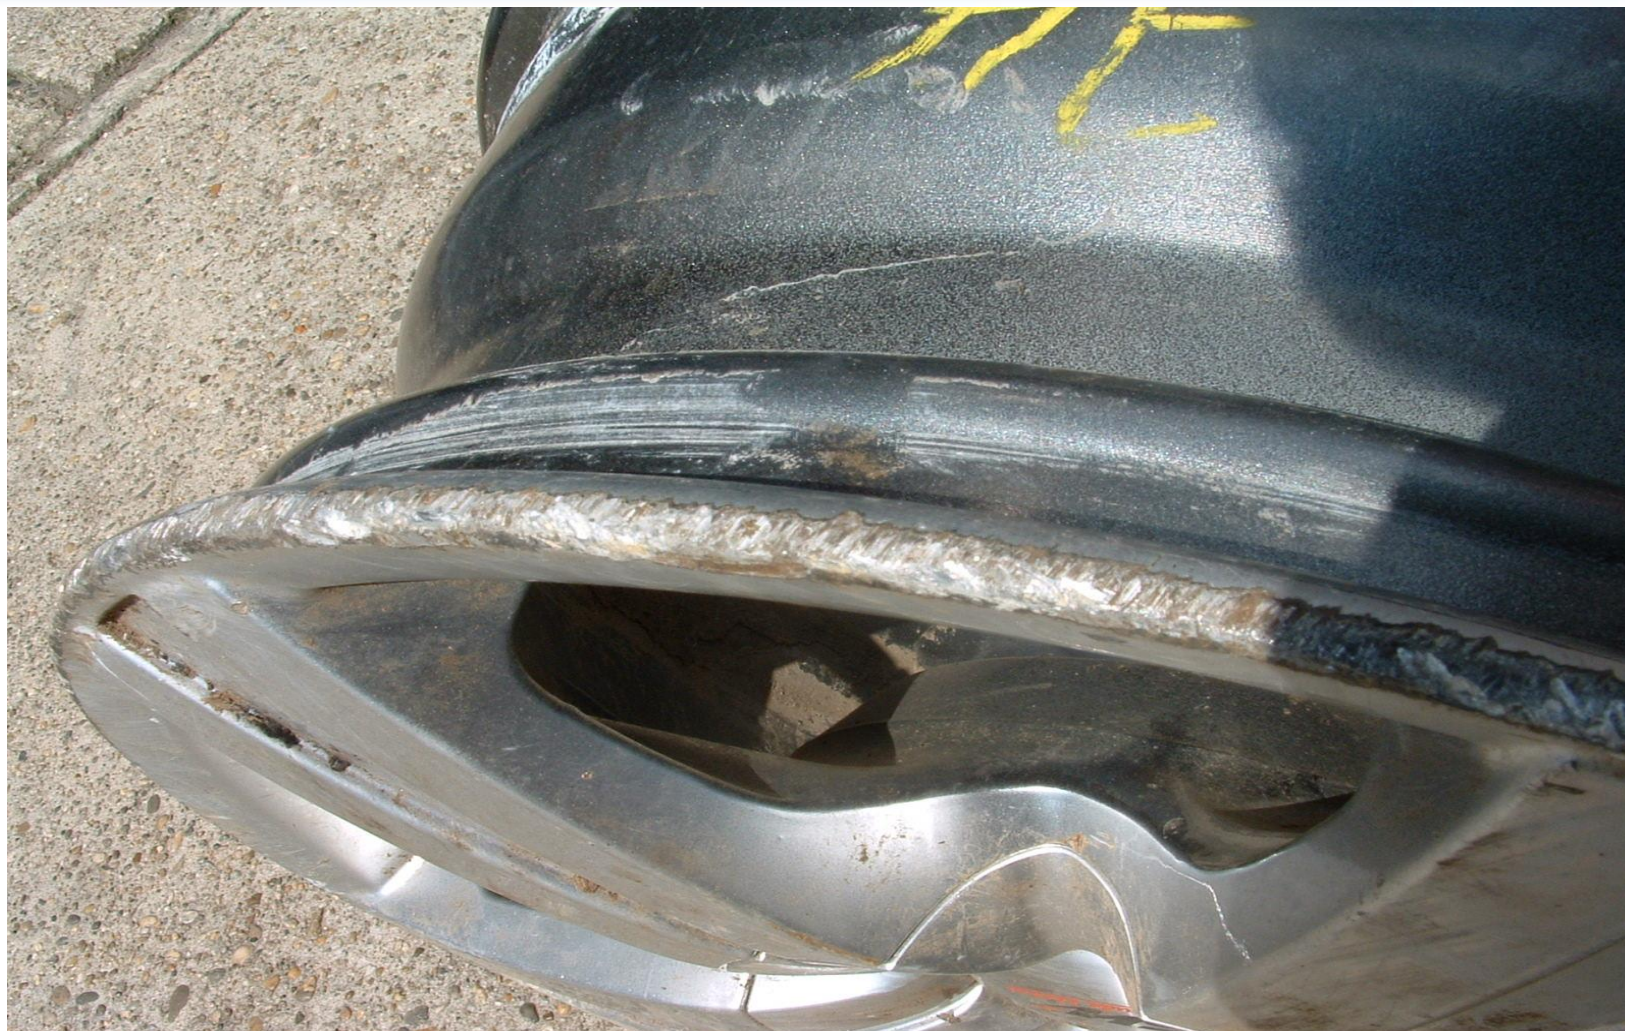
# Kerékpánt-szarvon lévő sodródási nyom

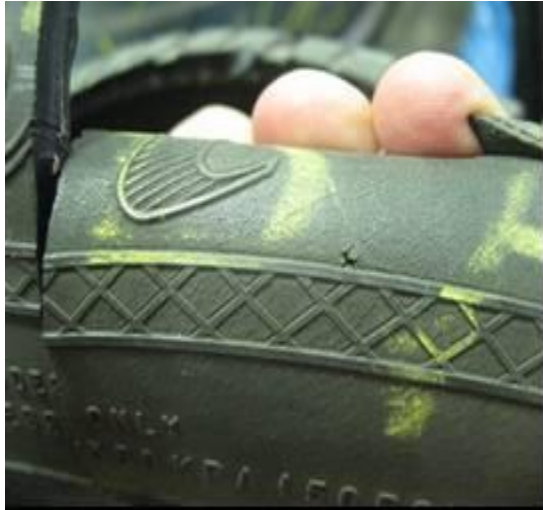
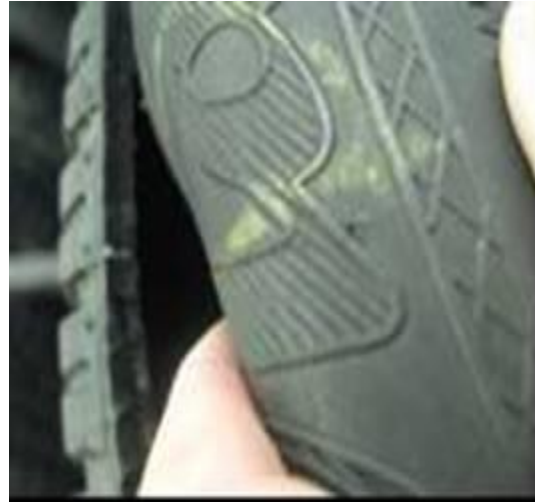
Valószínű, hogy a gumibroncs igen lassan engedte a levegőt. A „gumis” megtalálta a következő két igen kicsi szúrt lyukat.

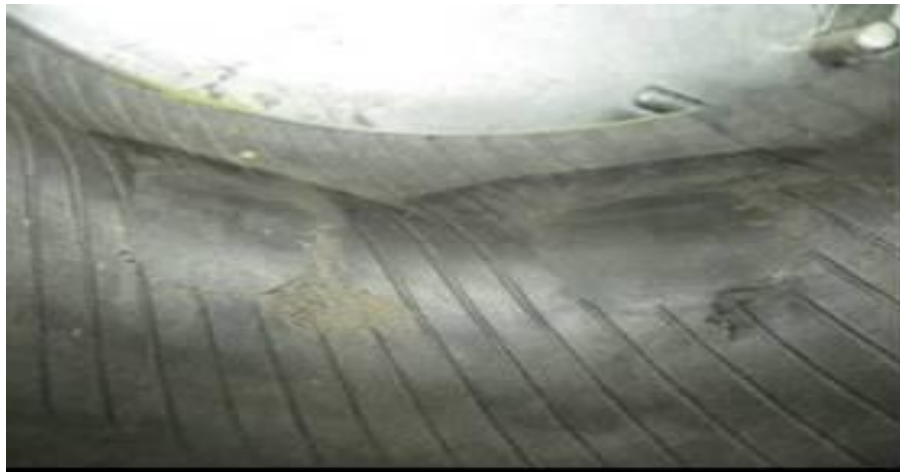
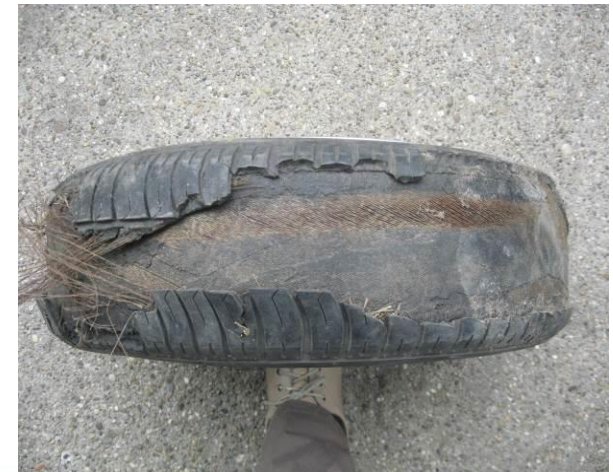
A gumis úgy döntött, hogy elegendő, ha simán a tömlőhöz használatos folttal lefedi belülről a lyukakat.

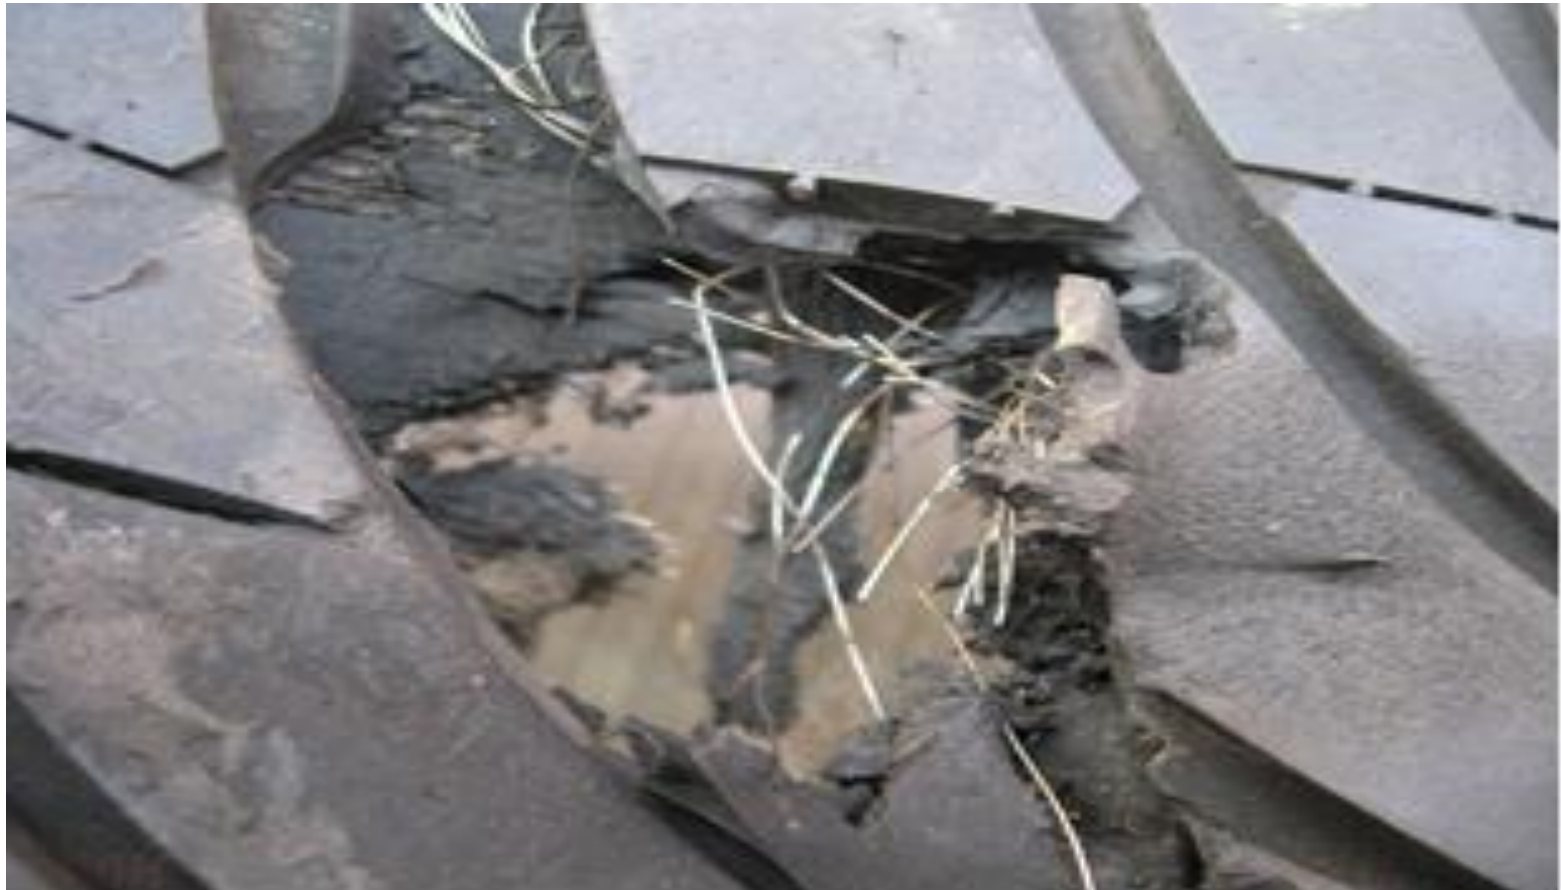
Nagyon hibás tapaszt-beépítést találtunk egy nagysebességű, 255/35 ZR 18 méretjelű gumibroncson. A futó két végét összeillesztve jól látszik kívülről az éles, hegyes tárgy által okozott lyuk. A sérülés kidolgozása nélkül több oda nem illő tapaszt építettek be

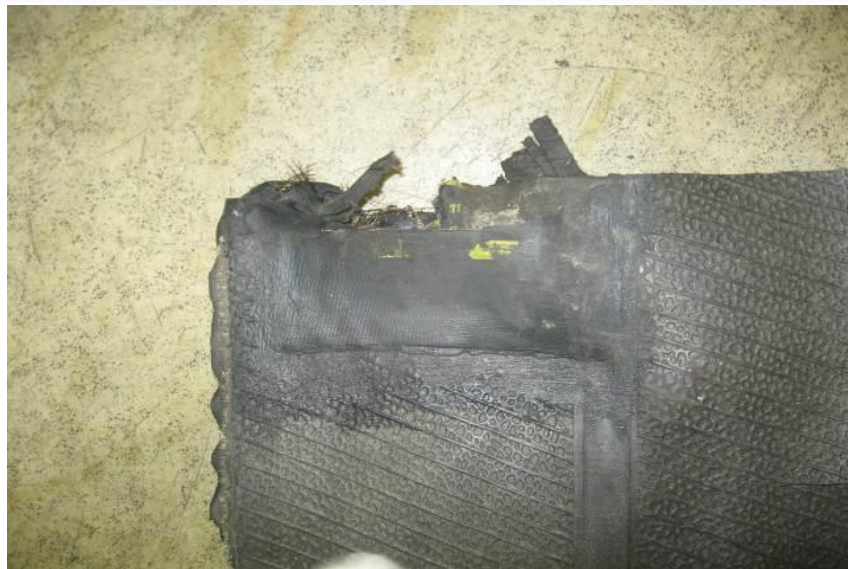
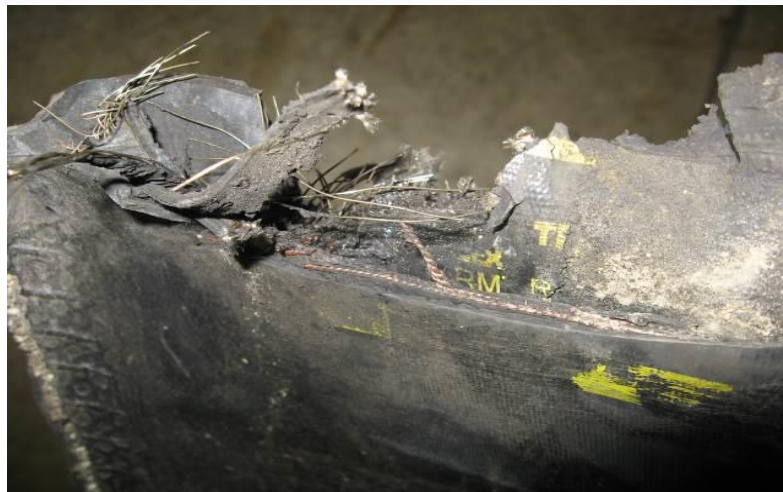
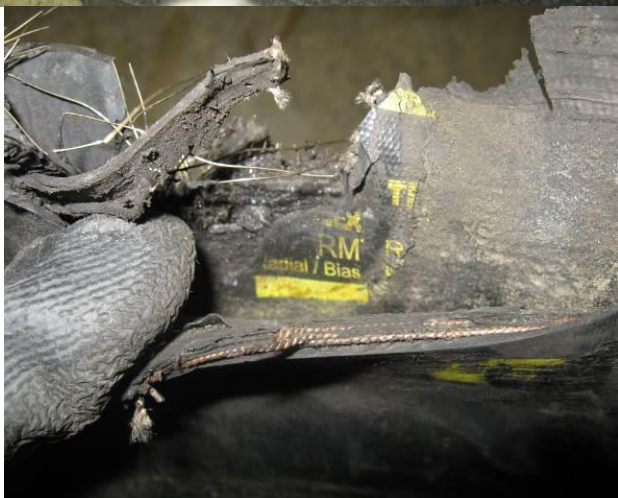
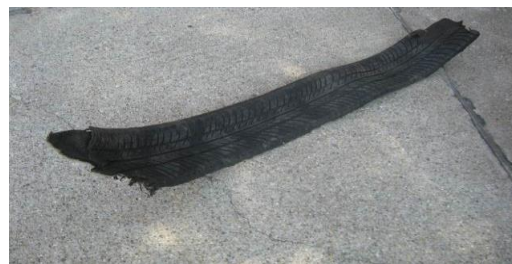
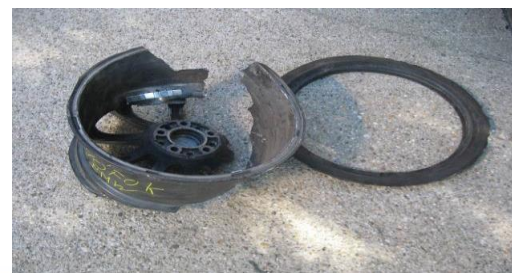
# A tapasztok beépítése, és az eredmény

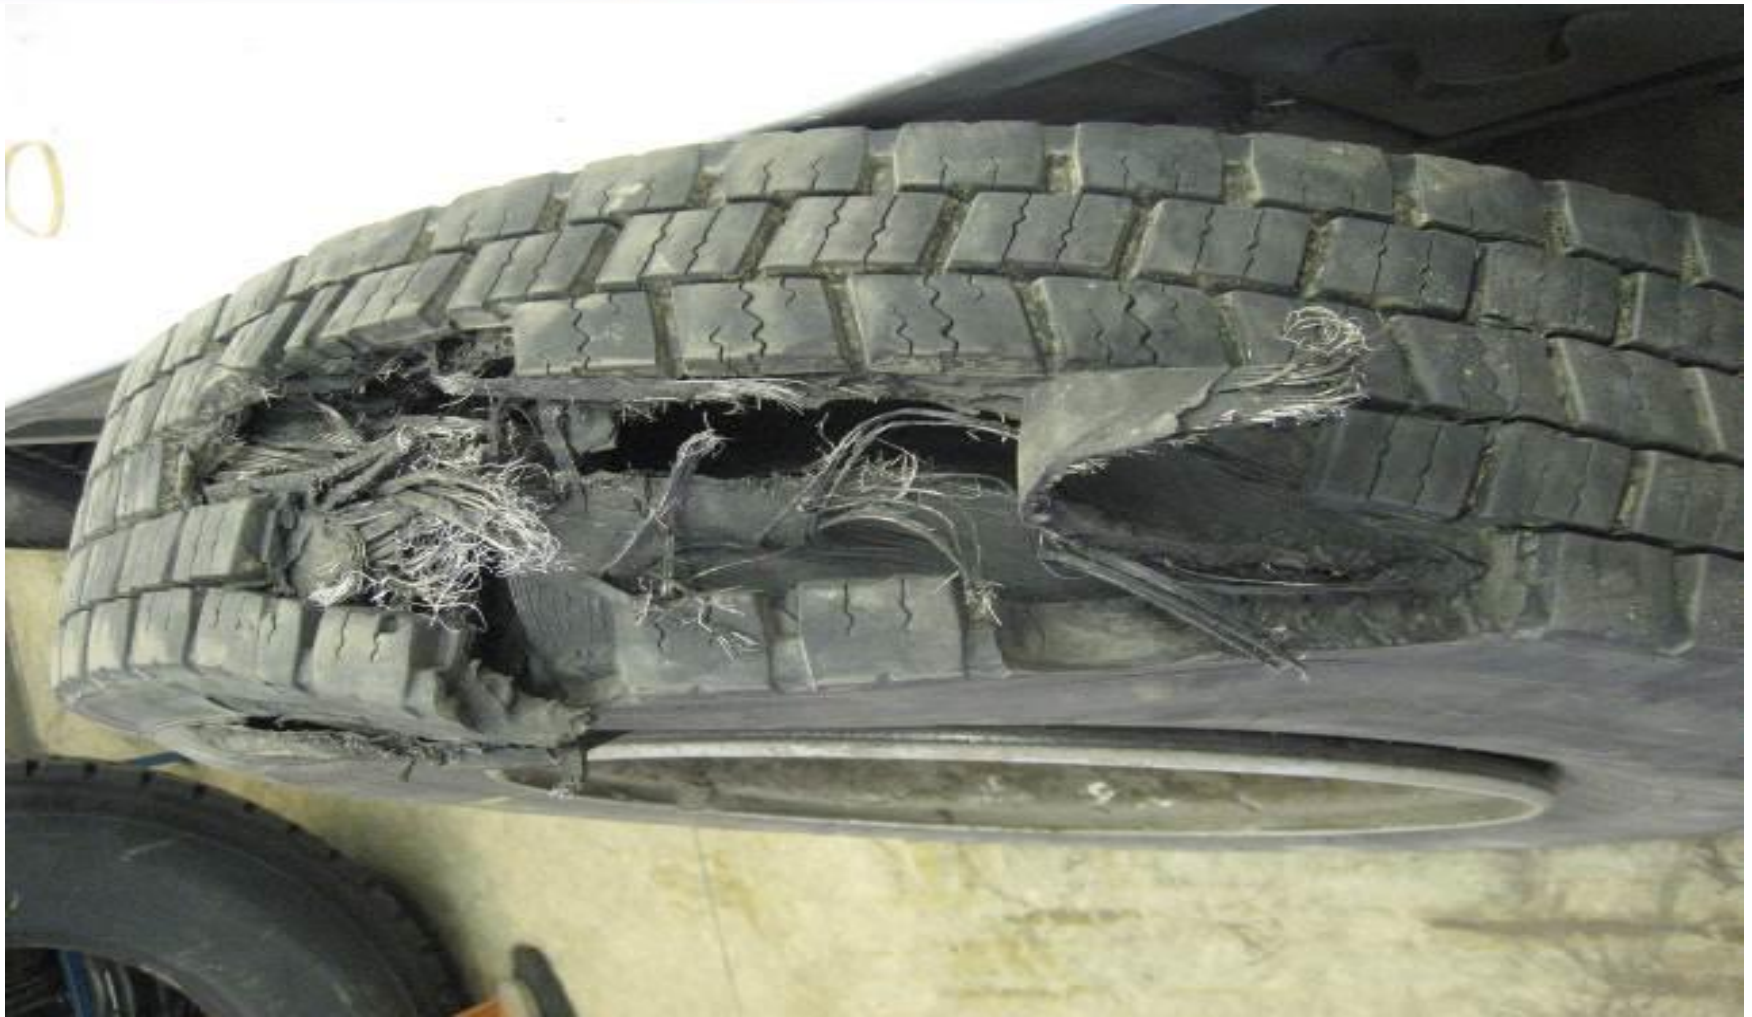
### 3.eset. Tehergépjármű gumiabroncs felrobbanása

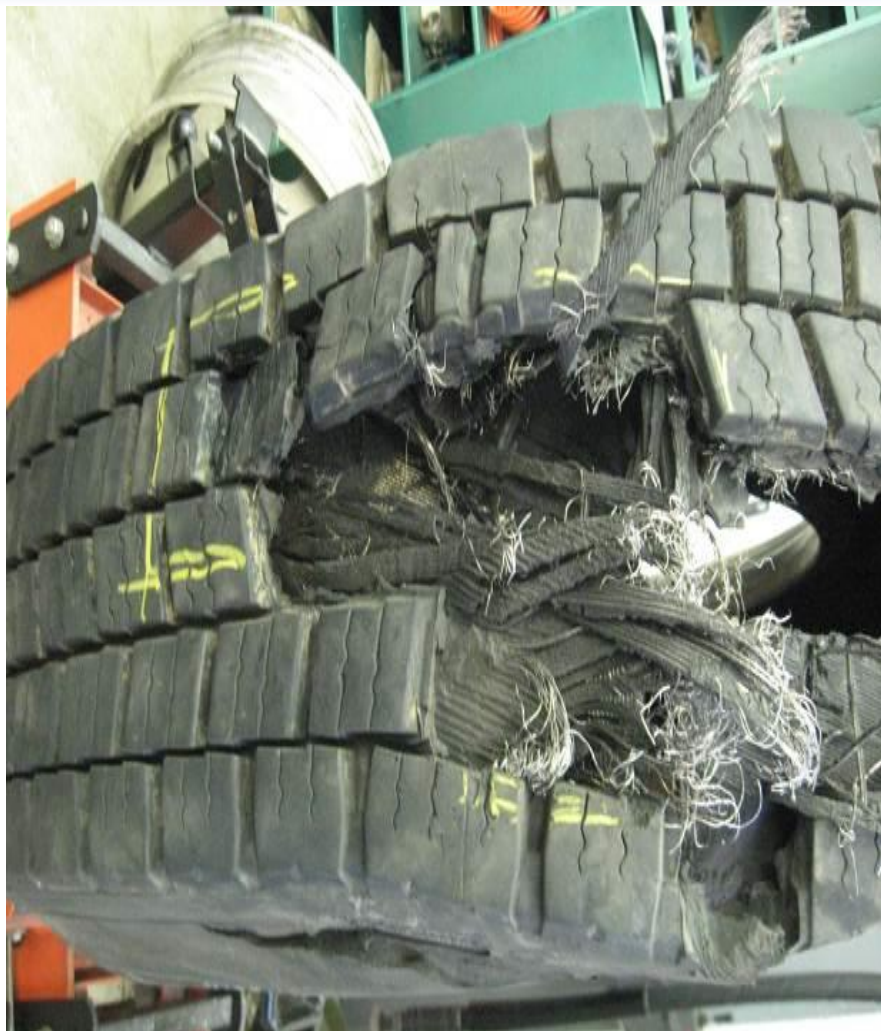
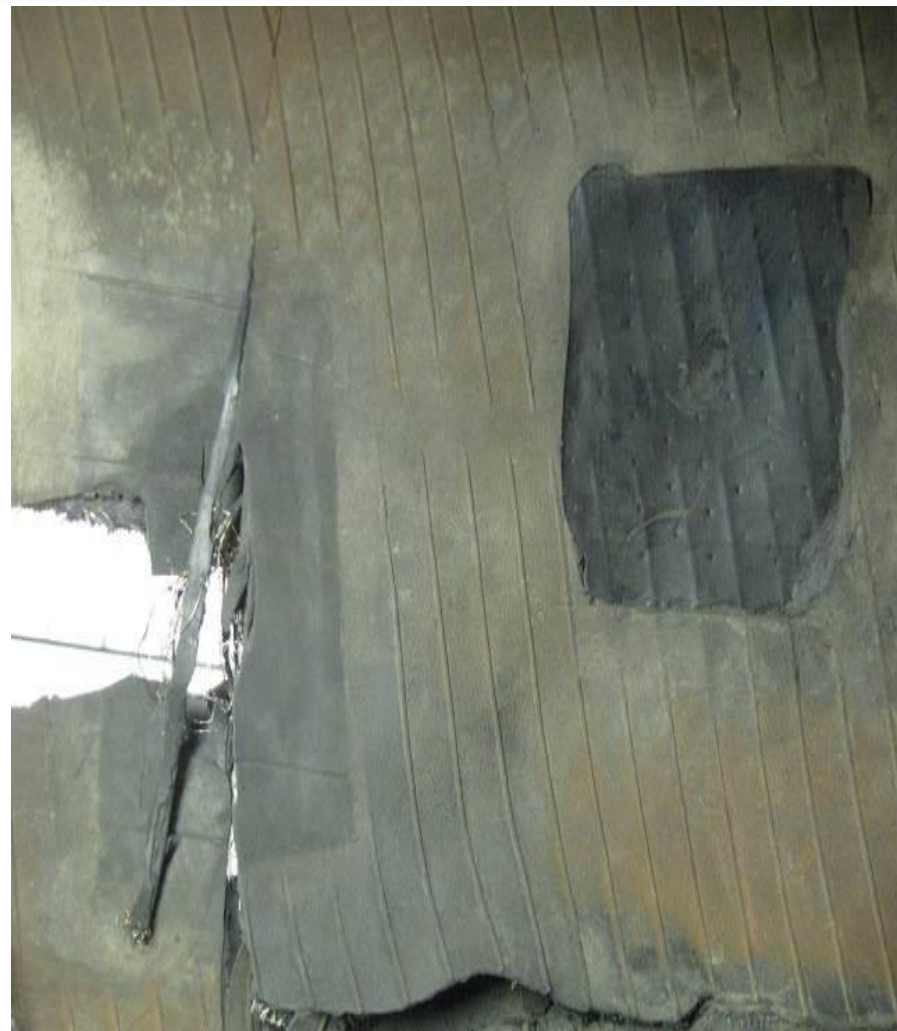
# A gumibroncs belsejében két tapasz volt, egy nagyobb méretű, és egy kisebb.

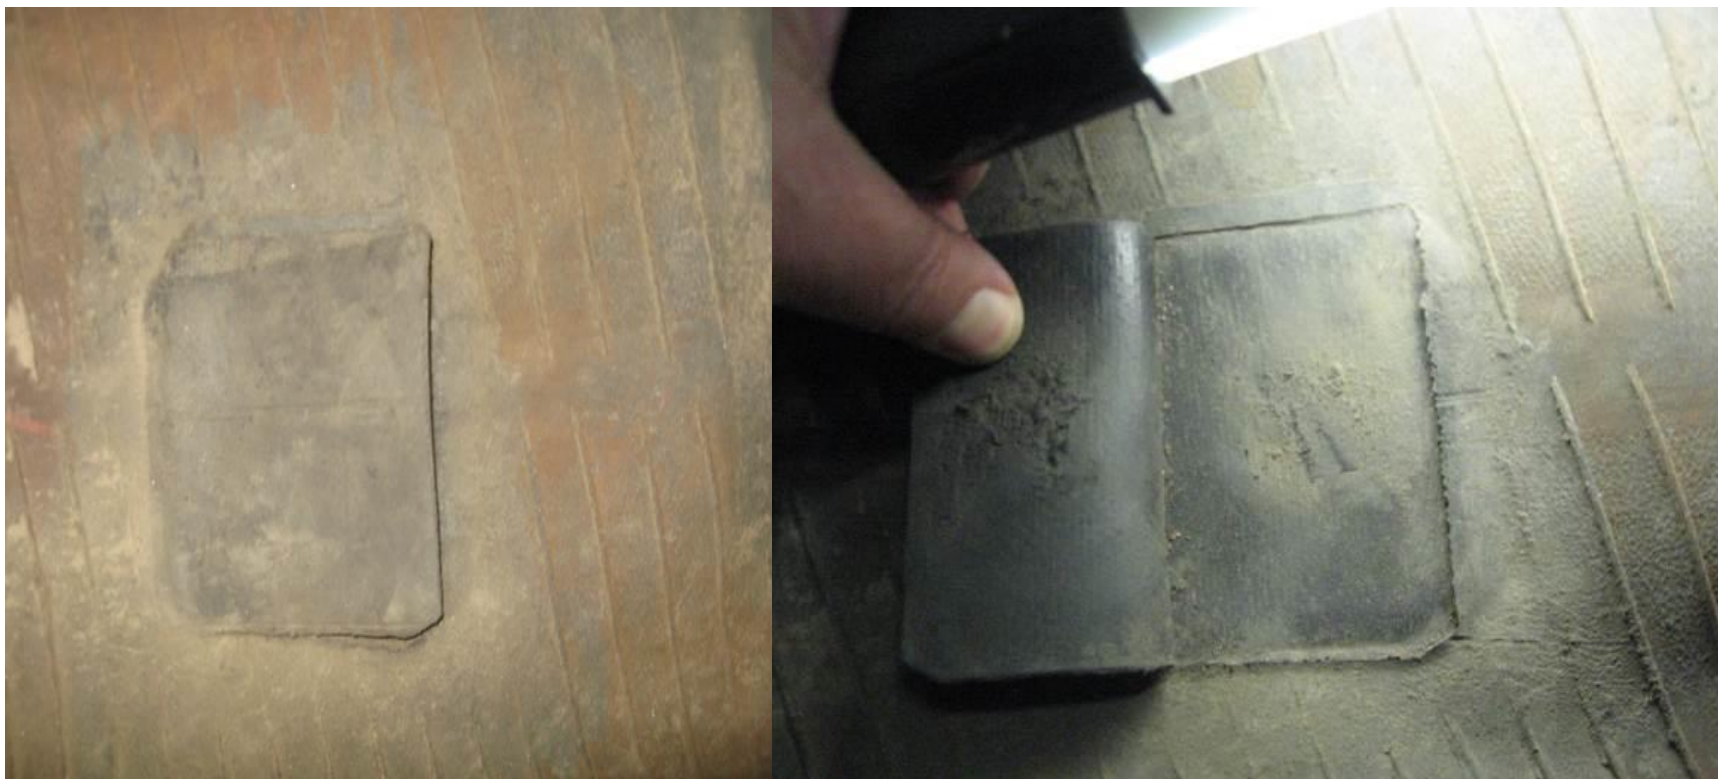
A kisebb tapasz legfelső rétege részben levált, valószínűleg még a robbanás előtt. A kisméretű tapasz legfelső rétege könnyen letéphető volt. Ez a réteg szövetbetéttel rendelkezik. Még egy réteget el lehetett távolítani egyszerű leszakítással.

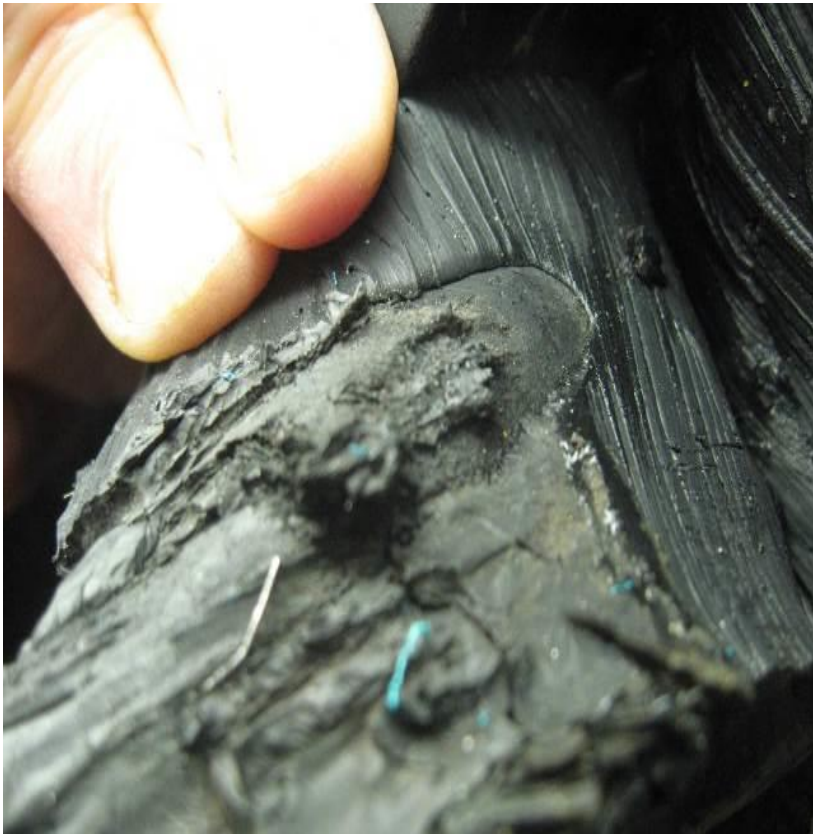
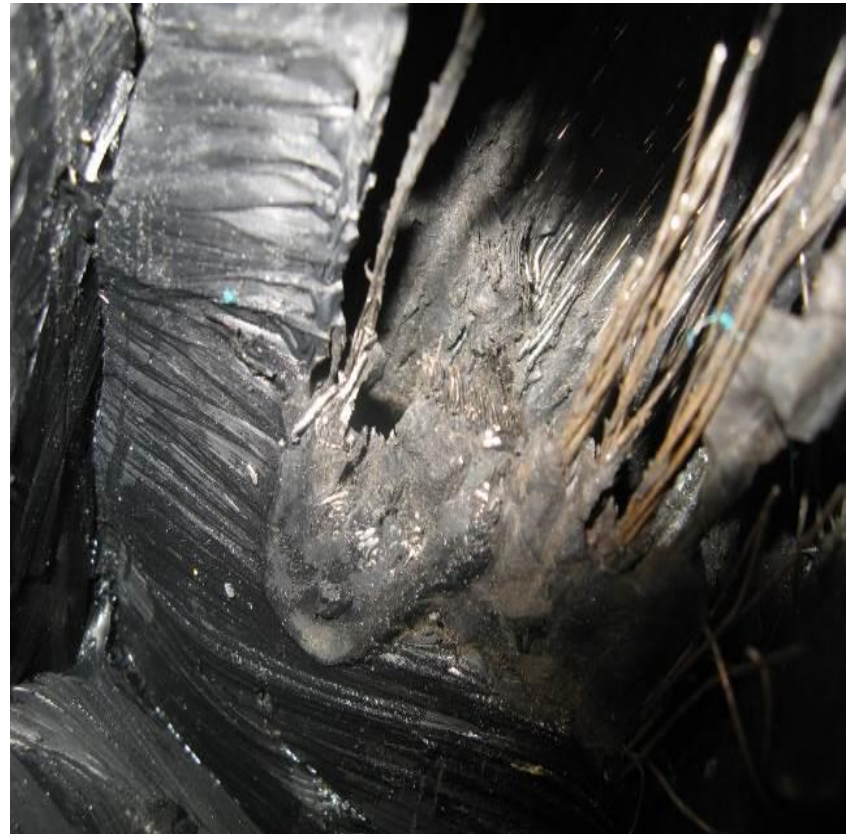
A kis tapaszhoz tartozó lyukat kívülről megkeresve, jól láthatóvá vált az a rész, ahol nem volt tapadás a gumirészek között. Kidolgozatlan rozsdás szálak találhatók ugyancsak ezen a helyen.

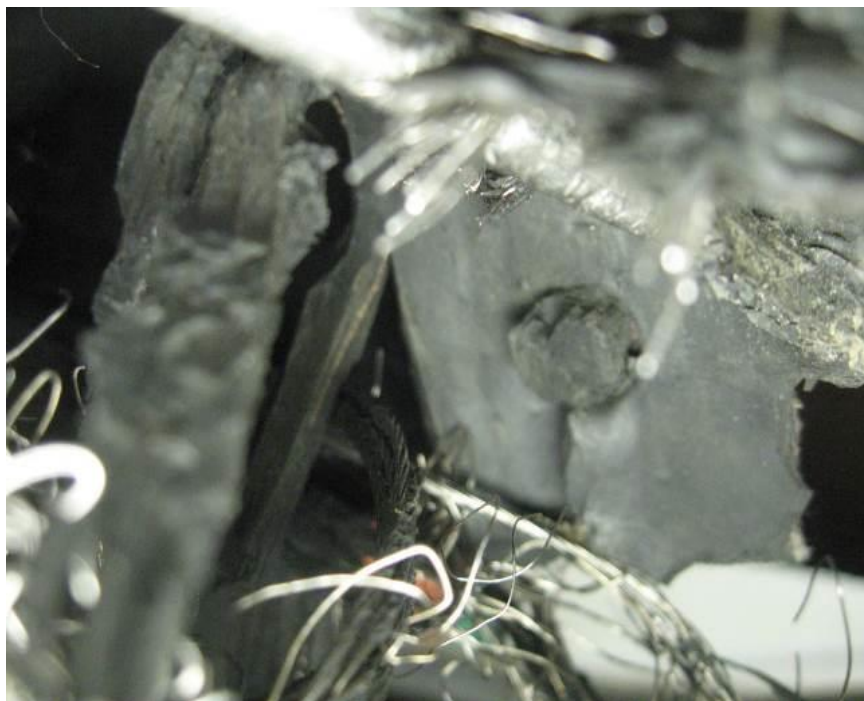
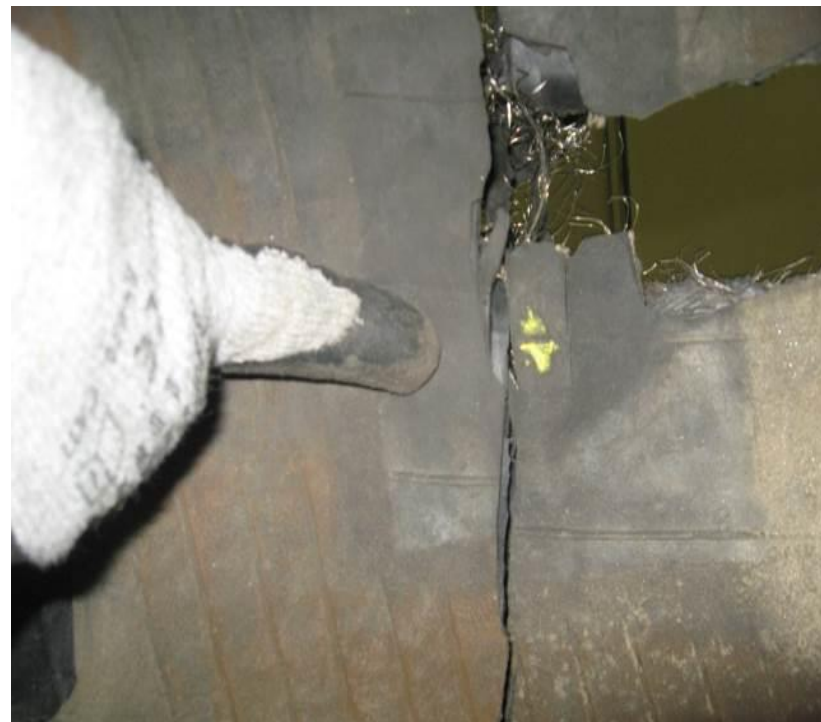
A robbanás környezetében, a nagy tapasz helyén megkíséreltük, amennyire lehetett, a kirobbant részeket visszahelyezni eredeti helyükre. A nagy tapasznál is megtaláltuk a lyukat kívülről. A lyuk környezetében nincs tapadás a gumilemezek között. A lyuk helyét krétával bejelöltük belül a tapaszon. A tapasz helytelenül van elhelyezve a lyukhoz képest,
