Utángyártott autóalkatrészek és
Volkswagen Eredeti Alkatrészek®
minőségi összehasonlítása

*Kraftfahrzeugtechnisches Institut und Karosseriewerkstätte GmbH & Co. KG (KTI) –
Járműtechnikai Intézet és Karosszériaműhely tanulmányának összegzése*

Utángyártott és VW Eredeti Alkatrészek minőségi összehasonlítása

Átfogó jelentés a Volkswagen Golf IV. példáján

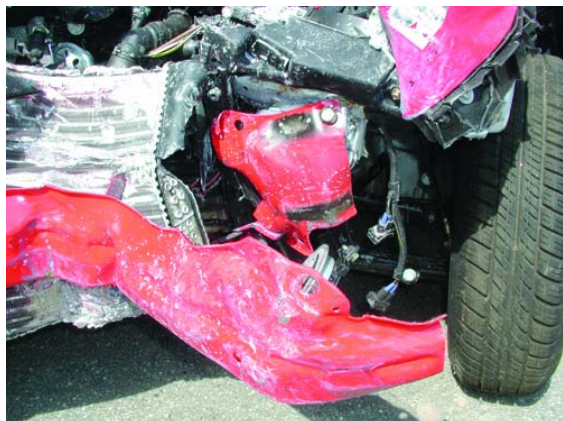
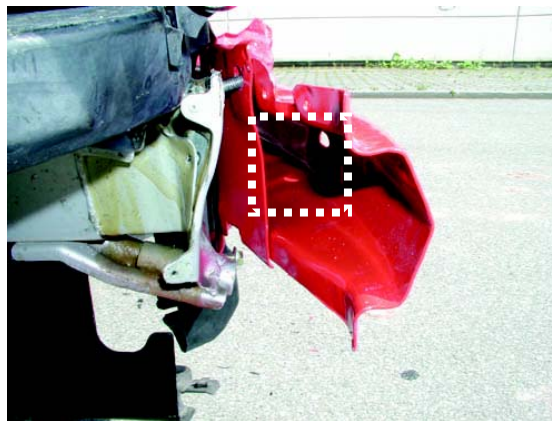
Az utángyártott alkatrész: a költségcsökkentés érdekében kihagyták a (szaggatott vonallal jelölt) merevítő lemezt.

A KTI törésteszték igazolták, hogy **az utángyártott alkatrészek és legfőképpen a csavarozott első keresztmerezítő nem volt képes a jellegzetes városi balesetnél fellépő mozgási energia elnyelésére** (RCAR ütközés 15 km/órás sebességgel, merev fal ellen, 40 százalékos vezetőoldali átfedéssel). A gyártási költségek csökkentésére **az utángyártott alkatrészből elhagytak kettő merevítő lemezt.**

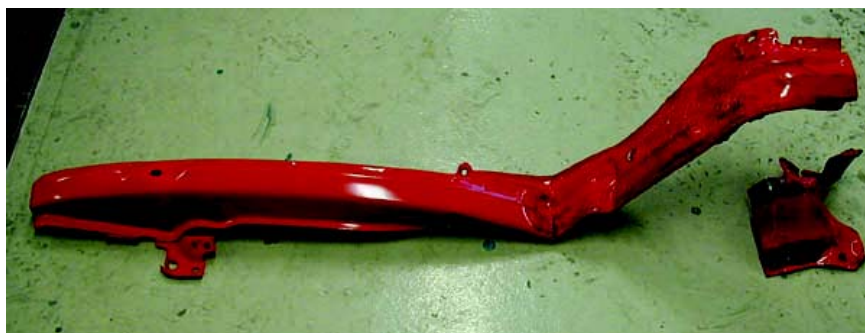
Utángyártott keresztmerezítő leszakadt tartólemezzel.

Az ütközés során a deformációs elem a szokásos energia-elnyelés nélkül teljesen összenyomódott, ezért a kereszttartó nem volt képes átalakítani a jellegzetes kisebb ütközés tervezett energiáját. Ebben az esetben **az ütköződoboz és a hossztartó eleje súlyosabb károsodást szenvedett és megsérült a vázkeret is.**

Az alakváltozás 25 és 60 mm közötti mértékben volt nagyobb a Volkswagen Eredeti Alkatrészekkel végzett töréstesztben tapasztaltnál, miközben a javítási költség általában a sérülés mélységével arányos.

Az ívhegesztett varratok valamennyi utángyártott alkatrészen gyenge minőségűek voltak. hegesztési varrat nem az előírásnak megfelelően alakult ki. Azt egyik vizsgált hegesztési varratban 0,6 mm-es átmérőjű légbuborék (üreg) mutatkozott. A kereszttartó valamennyi teherviselő eleme lényegében kisebb az eredeti alkatrésznél. Az utángyártott alkatrészek hegesztési varratainak többségénél a hegesztőberendezés nem megfelelő kiválasztása és beállítása okozta a hiányosságokat. Hibás hegesztési varrat miatt esett le az utángyártott kereszttartó egy törésteszt után.

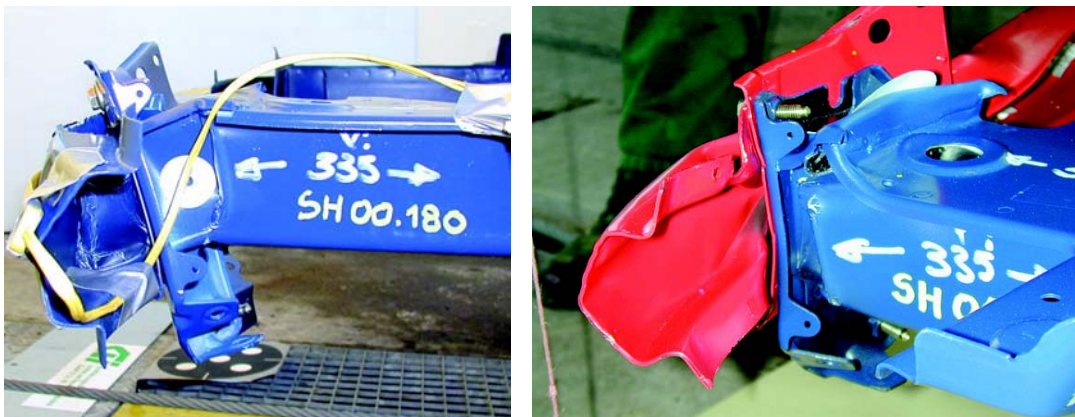
Az eredeti kereszttartó (balra), az utángyártott kereszttartó (jobbra): a vázkeret eredeti eleme súlyos alakváltozást szenvedett a kereszttartó törése miatt.

Mind az alakváltozási tulajdonságok, mind a javítási költségek tekintetében három jelentős eltérés mutatkozott. Az **utángyártott alkatrész az ütközési energiának csak kisebb részét volt képes elnyelni**. Ennek fő okát az U-profil megtámasztó merevítő lapok és a kereszttartóba épített deformációs elem hiányában kell keresni. A merevítés hiánya miatt a fellépő energia gyorsan jutott el az ütközési dobozra és a hossztartóra, így mindkét alkatrész a szükségesnél lényegesen nagyobb alakváltozást szenvedett.

Ebben az esetben az utángyártott alkatrésszel végzett javítás utáni balesetet követően **lényegesen magasabb helyreállítási költség merült fel**, amelyet a jármű hossztartójának jelentős alakváltozása okozott. A hossztartót részben cserélni kellett, míg az eredeti alkatrésszel végzett javítás utáni töréstesztben a hossztartót nem kellett cserélni.

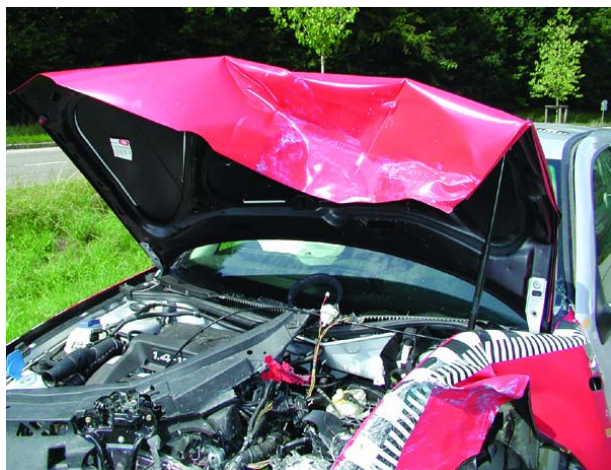
A hatástalan gyűrődési pontok miatt az utángyártott motorháztető megjósolhatatlan alakváltozást szenvedett.

Az utángyártott motorháztető bejósolhatatlan gyűrődése

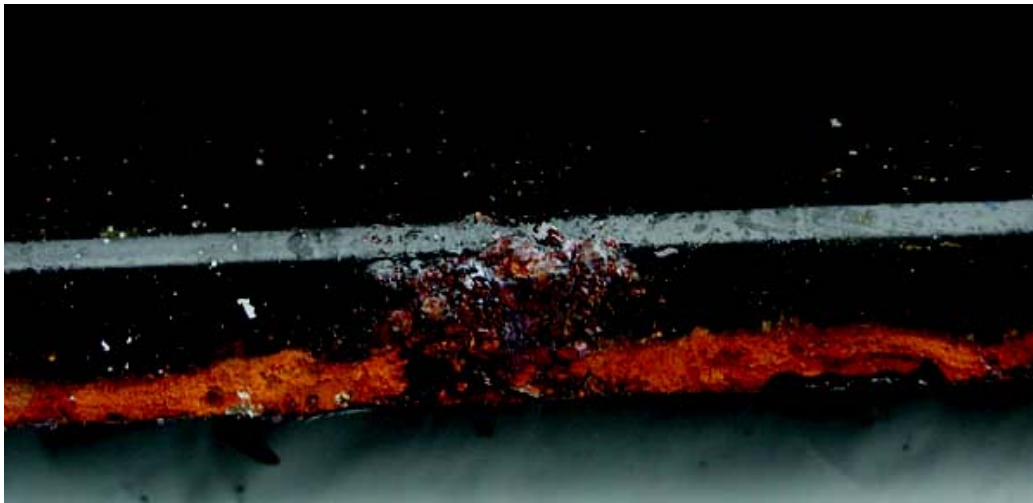
Az utángyártott kereszttartó felületi bevonatának vastagsága mintegy 70 százalékkal vékonyabb az eredeti alkatrészénél.

Az utángyártott sárvédő felületi bevonata közel 25 százalékkal vékonyabb. A felületi bevonat nyújtotta korrózióvédelem elégtelennek bizonyult valamennyi vizsgált alkatrészben. Közúton haladva a karosszériára felverődő apró kavicsok rozsdásodást okozhatnak, amennyiben a felületi horganybevonat túlságosan vékony.

Rozsdás utángyártott kereszttartó.

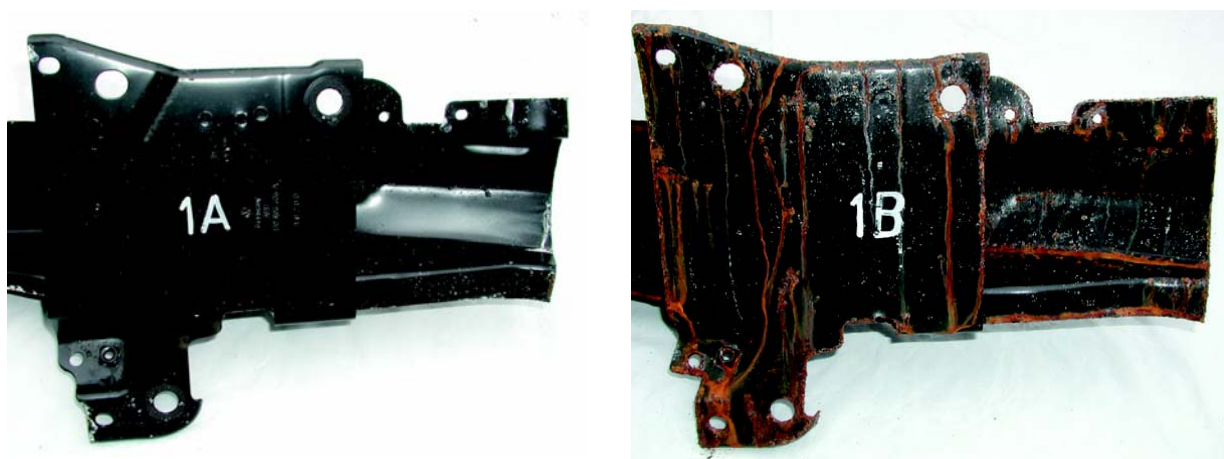
Valamennyi utángyártott alkatrészen mindössze 24 óra elteltével jelentős mennyiségű rozsdá **jelent meg**, miközben az eredeti alkatrészek vastag tűzihorganyzása megelőzte a rozsdá kialakulását. Az utángyártott alkatrészeken még a szállításból eredő apró karcolásokon is rozsdásodás jelentkezett, akárcsak az alkatrészek élein. **Az eredeti Volkswagen alkatrészeken hátrányos elváltozást nem tapasztaltunk.**

Az eredeti (balra) és utángyártott (jobbra) kereszttartó a gyorsított időjárás-álló próbán.
