## **M1. Melléklet - Szolgálati találmány: Ütközési energiaelnyelő elem főleg járművekhez és eljárás az elem előállítására**

## M2. Melléklet - Autóbuszok méretezése frontális ütközésre

### M2.1 Autóbusz homlokütköztetések (1984)

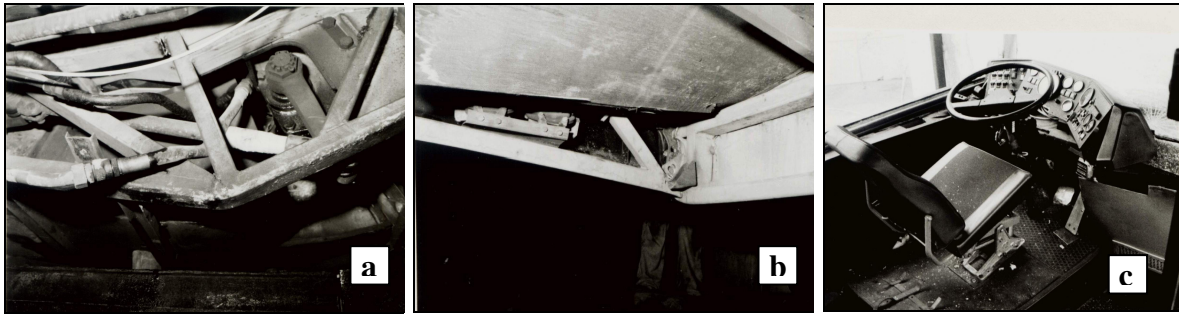
**M2.3.a-c ábrák**

A 29,76 km/h sebességű homlokütközés következményei

Magyarázat az **M2.3 ábra** képeihez:

- a) A bal hossztartó jelentős képlékeny alakváltozást, deformációt szenvedett a 29,76 km/h sebességű ütközés következtében. 130 mm volt a mérhető összenyomódás;
- b) A jobboldali hossztartón kialakuló képlékeny csuklók következtében 80 mm összenyomódást lehet mérni, de ennek magyarázata a jobb oldalon levő ajtó kiváltásában is rejlik, mert ez miatt a homlokfal benyomódása és ezáltal az energiaelnyelése az ajtófelőli oldalon nagyobb volt;
- c) A vezetőülés az alatta levő dobogóval hátracsúszott, a műszerfal több helyen eltört. (A biztonsági dobogónak köszönhetően a kormánykerék és a vezetőülés háttámlája között maradt 330 mm szabad távolság a vezető túlélésének biztosítására.)

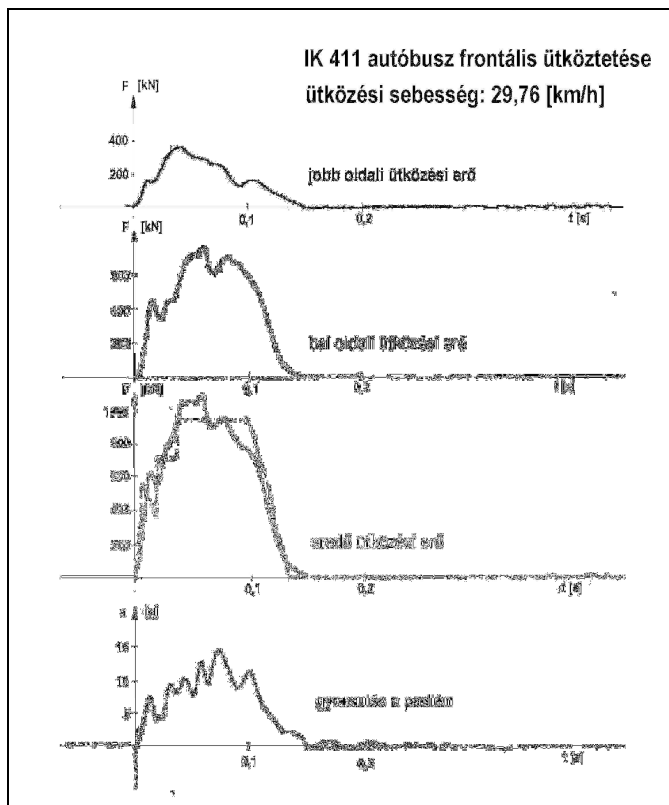
**M2.4 ábra**

A 29,76 km/h sebességgel történt ütközés (bal és jobboldali hossztartón mért és eredő) erő és a padló gyorsulás diagramjai

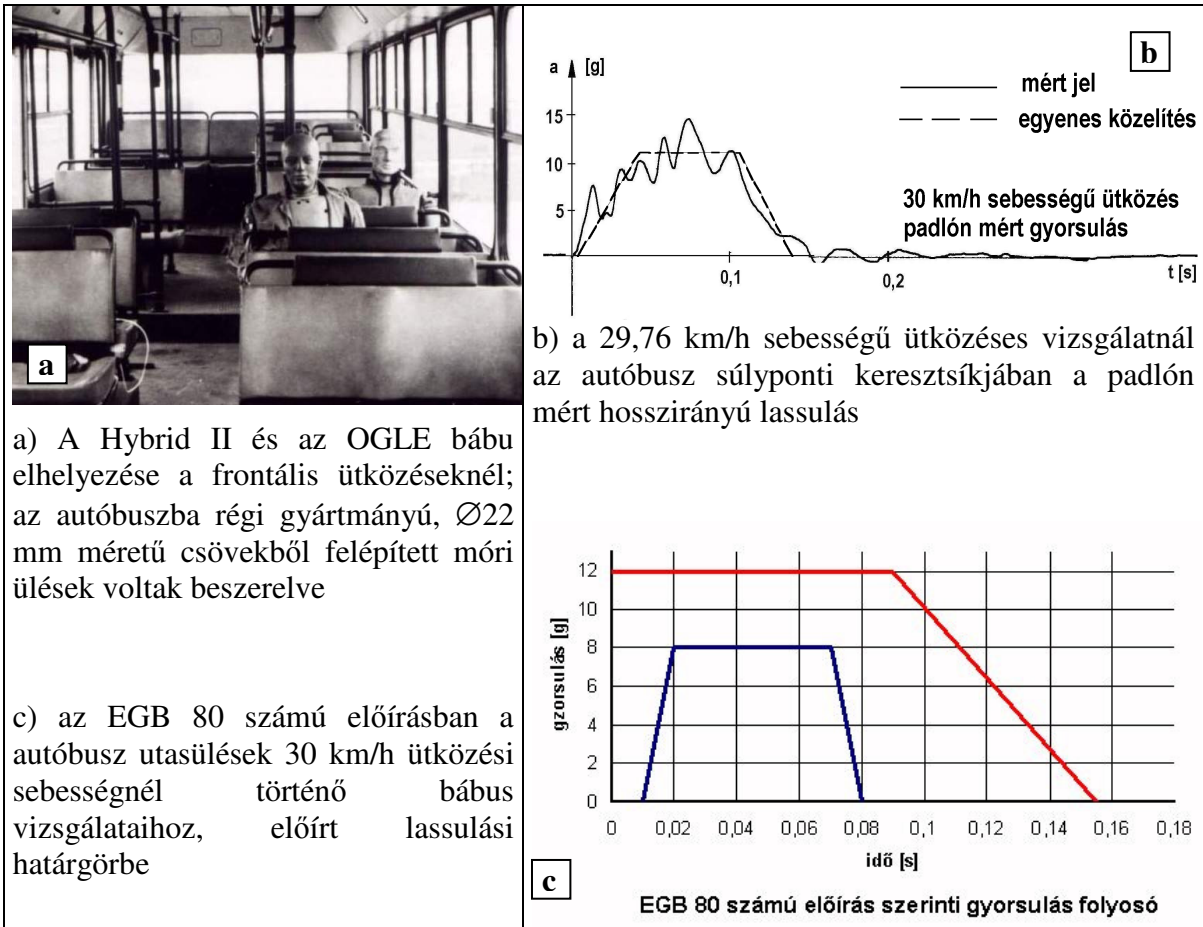
**M2.5.a-c ábra**

A 29,76 km/h sebességű ütközővizsgálat és az EGB 80. előírás összefüggései

Az **M2.5.b-c ábrákon** látható, hogy az IK 411 autóbusz frontális (29,76 km/h) sebességű ütköztetésekor a padlón mért lassulás egyenes szakaszokkal közelített diagramja jó egyezést mutat az EGB 80. számú előírás által a vizsgálókocsi lassulási görbéjére előírt gyorsulás folyosójával, annak felső határgörbéjéhez közel.

Ezzel az ütközővizsgálattal –járulékos eredményként- gyakorlatilag hitelesítettük az EGB 80. számú előírás követelményének a gyorsulásfolyosóját!

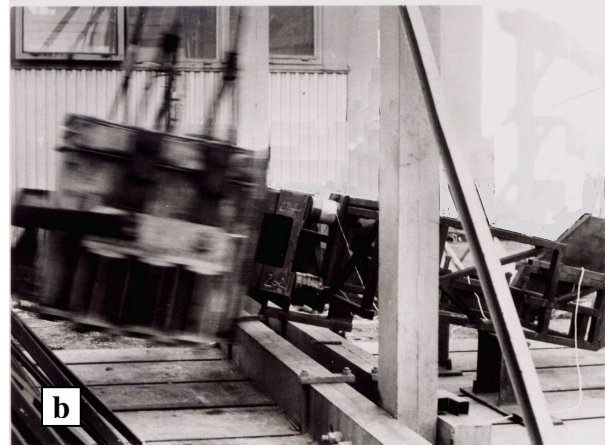
**M2.6a-b ábra**

Fenékváz statikus nyomó és ingás ütővizsgálatai

Magyarázat az **M2.6 ábra** elrendezéseihez:

a) Kvázi-statiszkus laborteszt

Az első képlékeny csukló kialakulásához tartozó erő: 290 kN

A bal hossztartó alsó övének megerősítése, módosítása után mért érték: 400 kN

b) (4.1 tonnás) ingás ütőművel végrehajtott dinamikus ütővizsgálatok (2 db)

$E_1=16$  kJ – enyhe deformációk (1. ütés)

$E_2=18.5$  kJ – négy képlékeny csukló alakult ki, a szerkezet tönkrement (2. ütés)

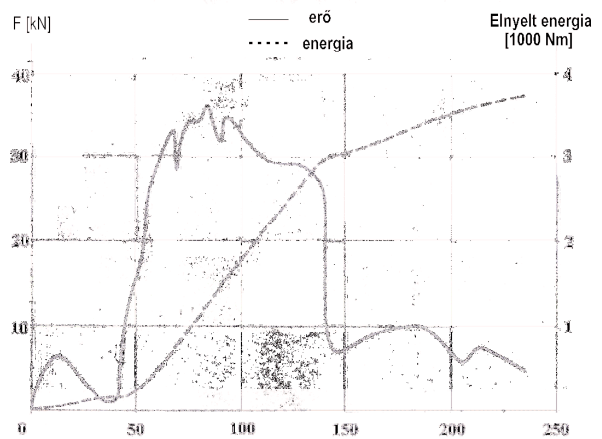
Ennél a vizsgálatnál a **M2.8 ábrán** látható elrendezésben és szerkezeti kialakításban egy IK 200-as mellöv zártszelvényvel merevített lemezszerkezetének energiaelnyelési képességét mértük meg, oszlopnak ütközés statikus „szimulációját” megvalósítva, kiterjedt energiaelnyelő képlékeny zónát létrehozva.

Mellöv statikus nyomóvizsgálata  
(oszlopnak ütközés szimulációja)

Az **M2.8 ábra** diagramjából is látható, hogy az  $\phi 220 \times 6$  mm vastagfalú cső mintegy 140 mm-es benyomódása után a mellöv egyszerűen „eltört”. Az  $s=235$  mm benyomódásig elnyelt energiamennyiség  $W=3700$  Nm.

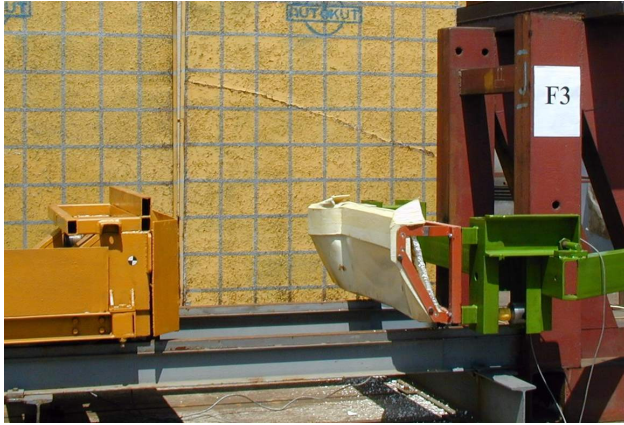
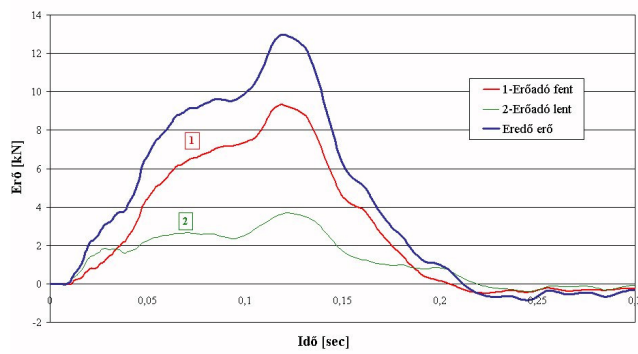
**M2.12 ábra**

Melső, epoxigyantával töltött lökhárító ismételt (F3) ütközésvizsgálata

A melső lökhárító szegmens (F3) 10,5 km/h sebességű ütközésvizsgálata után készült felvételek

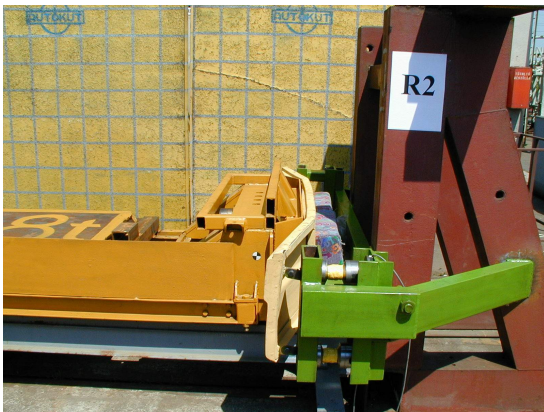
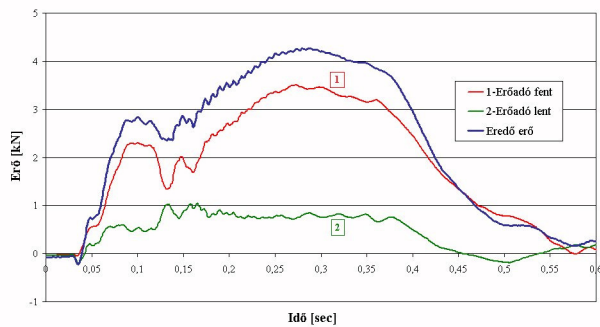
**M2.13 ábra**

Hátsó, héjszerkezetű lökhárító (R2) ütközésvizsgálata

Az R2 jelű hátsó héjszerkezetű lökhárító szegmens 5 km/h sebességű ütközésvizsgálata közben és utána készült felvételek

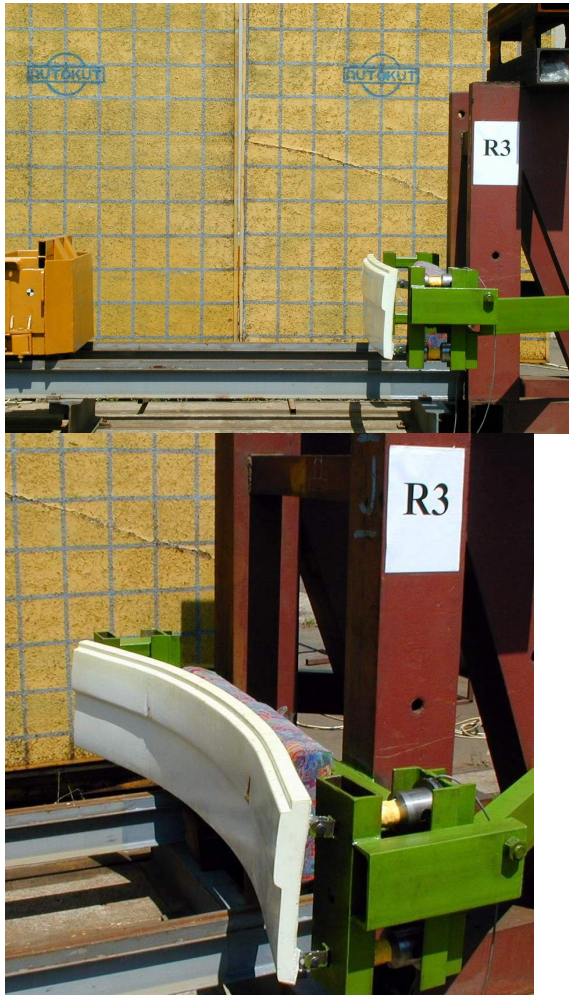
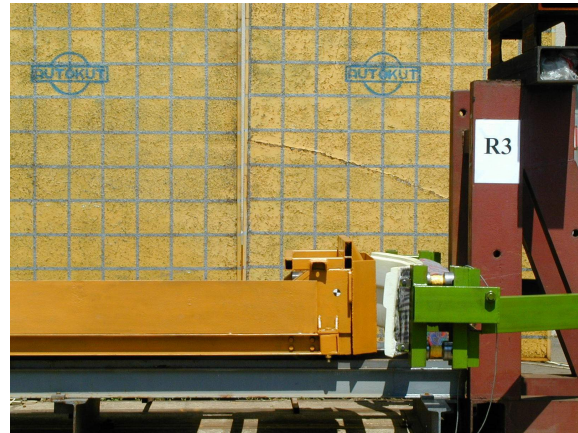
M2.14 ábra

Hátsó, rugalmas lökhárító (R3) ütközésvizsgálata

R3 hátsó rugalmas lökhárító középrész 6,5 km/h sebességű ütközéses vizsgálata és az ütközéses vizsgálatnál a lökhárító feltámasztás bal oldalán mért erőfüggvények

- a rugalmas lökhárítók a nagy (200-300 mm) deformációk ellenére 1-2 órán belül visszanyerték eredeti alakjukat (a 10 perces időkorlát azonban nem tartható);

- a rugalmas lökhárítók energiaelnyelése és stabilitásvesztési ereje majd nagyságrenddel kisebb a hosszartók stabilitásvesztési erőhatáránál, ezért egyedüli energiaelnyelésre nem alkalmasak, csak kiegészítő elemként javasoltak, az illesztést javítani kell;
