M4. Melléklet - Standard buszborításos vizsgálatok

M4.1 Az első vizsgálatok

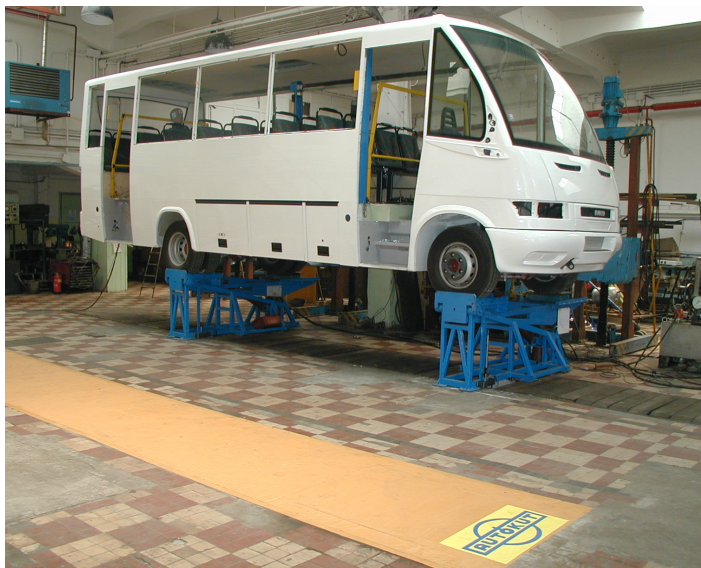
M4.3 ábra

Iveco 65C15 borító vizsgálat alapelrendezése

A tömeghiányokat egy ülésbe bekötött 75 kg-os bábuval, 14 db a járóközbe helyezett 25 kg-os súllyal és 30 kg össztömegű jelző keretekkel (2 db) és elmozdulásmérő egységekkel (2 db) pótoltuk. (M4.3-4 ábrák)

Az első és a hátsó ajtó második oszlopaihoz (G1, G2 –ld. M4.3-5 ábrák) 1250x1930 mm befoglaló méretű, sárga színűre festett, túlélési teret jelző kereteket építettünk be, mereven a padlóhoz rögzítve és ugyanezekhez az ajtóoszlopokhoz 2-2 db 200 mm-es Hottinger úradót rögzítettünk 1:2 áttétellel, az oldaloszlopok deformációinak folyamatos rögzítésére (M4.3-6 ábrák). Az esetleges felütközések kijelzésére a túlélési keretek sarkaira (500 és 1250 mm magasságban) 1-1 mikrokapcsolót is rászertünk. (M4.3 ábra) Az autóbusz üléslekötéseit tekintve vízszintes síkú, üléseinek H-pontja azonos magasságban helyezkedik el.

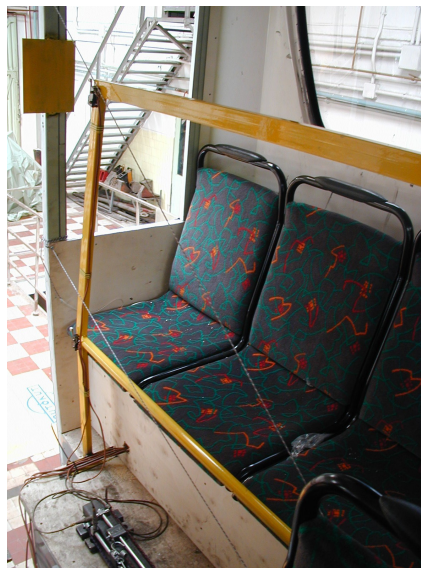
M4.4 ábra

A hátsó ajtó második ajtóoszlopához épített túlélési zónát jelző keret és az oszlop deformációját mérő úradók egysége

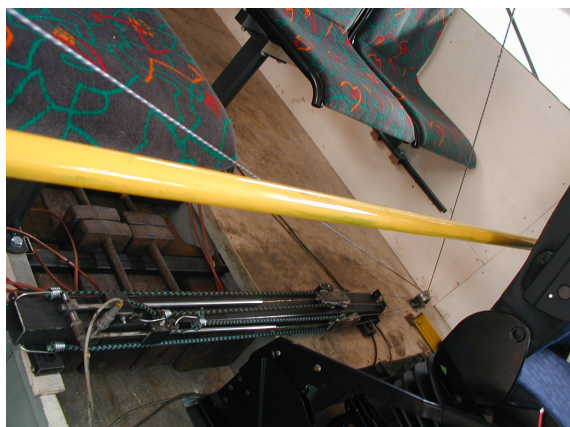
M4.5 ábra

A mellső ajtó második oszlopának deformációját mérő úradók egysége, kétpontos övvel bekötött 75 kg-os mögötte láthatók a járóközbe épített 25 kg-os egységsúlyok első része

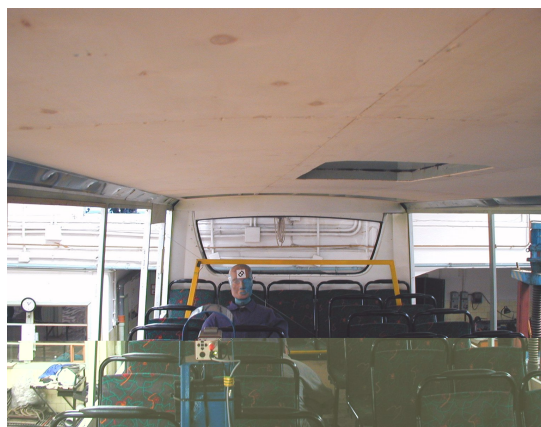
M4.6 ábra

A jobboldali utolsó kettős utasülésbe kétpontos övvel bekötött 75 kg-os próbabábu és előtte a belső kamera

Az utolsó kettős utasülés járóközi ülésébe egy 75 kg OGLE típusú próbababut ültettünk és a második ülésor mögé egy belső kamerát rögzítettünk. (M4.6 ábra)

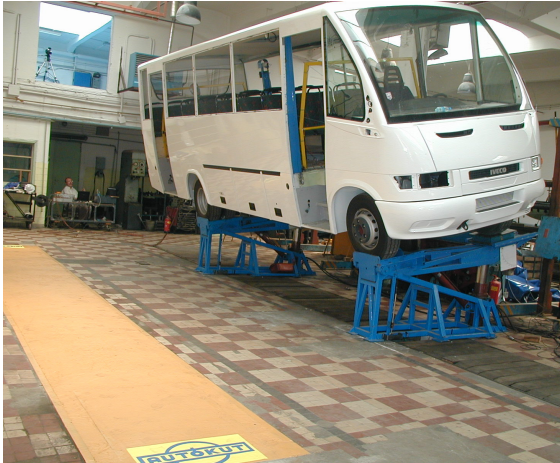
M4.7 ábra
A borítóvizsgálat kezdete

A borítás merev, betonfelületre történt, amelyet sárga színűre festettünk, az M4.7-8 ábrákon jól látható módon.

Ebből a helyzetből gyakorlatilag zéró kezdő szögsebességgel történt a továbbbillentés. Az M4.7-9 és M4.11 ábrák képei mutatják a borítóvizsgálat folyamatát és eredményét. Az útdókon mért elmozdulások az M4.10 ábrán tanulmányozhatók. (A jelekből látható, hogy az elsődleges deformációs szakasz kevesebb mint 0,2 s alatt lezajlik.) A mikrokapcsolók nem értek hozzá az autóbusz oldalfalához, az előírt túlélési tér sértetlen maradt az autóbuszban. Az autóbusz felépítményének szilárdsága az EGB 66. számú követelményeit kielégíti.

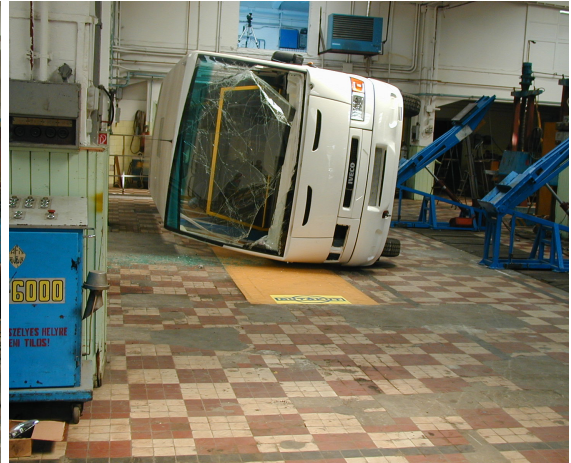
M4.8 ábra
A borítóvizsgálat befejezése utáni állapot

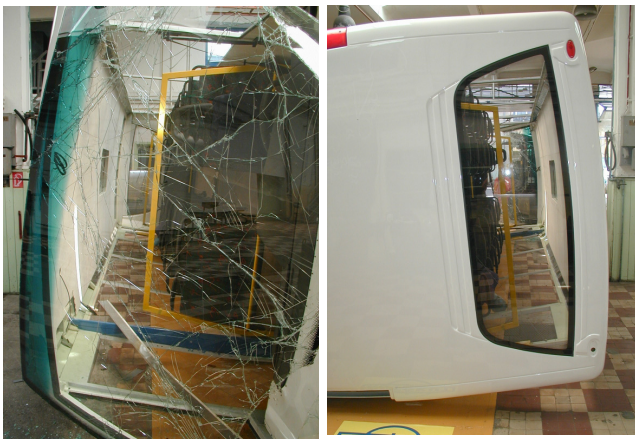
M4.9 ábra
Az autóbusz belseje az összetört első szélvédőn keresztül (A túlélési tér sértetlen maradt)
A hátsó szélvédő kitérés nélkül vészelte át az ütközést, a második ajtóoszlop felső sarokpontjának maradó deformációja mindössze 10 mm volt

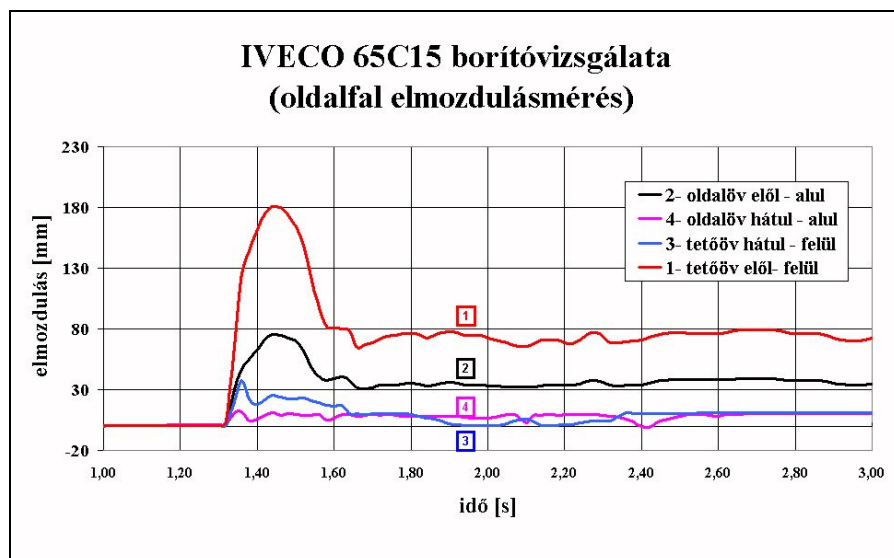
M4.10 ábra
A tetőélre és az oldalövre beépített útdókkal végzett elmozdulás mérések eredményei

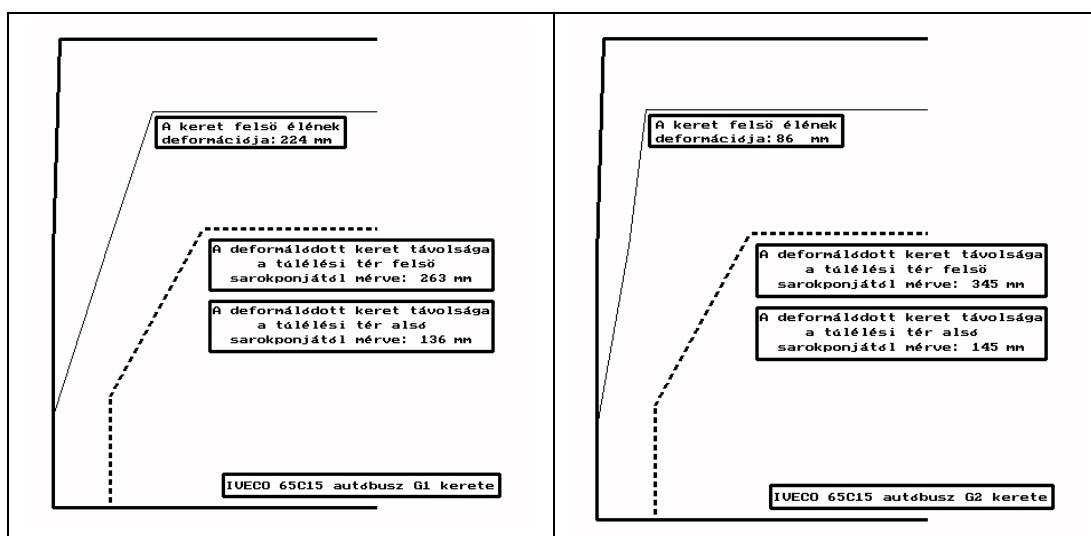
M4.12 ábra

A túlélési keret síkjában mért maximális oldal deformációk ábrázolása

Az autóbuszon mért (G1, G2) oldaloszlop elmozdulásokból és a belső tér (szélső utasüléskor mért 1780 mm) magasságából számítható a busz vázdeformáció ill. a túlélési keret együttes összehasonlító képe. (M4.12 ábra.)

Ezek a vizsgálatok –és a bemutatott vizsgálatokról készült deformáció mérések, ld. **M4.12** és **M4.22 ábrák**-, azt mutatták meg, hogy milyen jelentős a borítóvizsgálatoknál is a vázszerkezet rugalmas deformációjából származó energiaelnyelés, és erre befolyással bír az ütközőfelület tulajdonsága is.

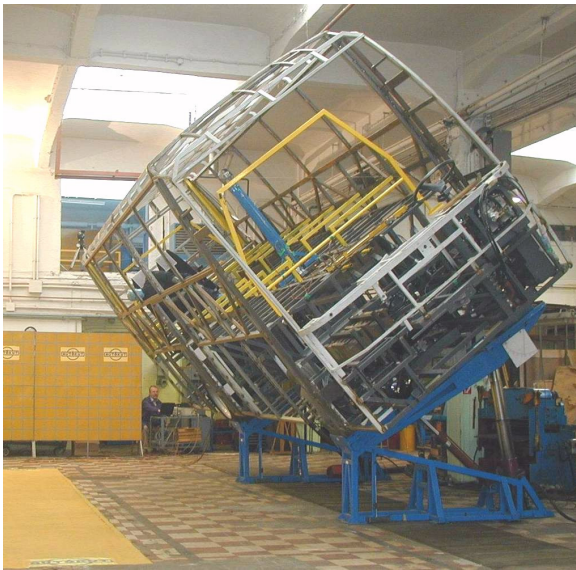
M4.13 ábra
A vizsgálatra felkészített váz-szerkezetű
Marbus B3 modell-autóbusz súlypont
megállapítási előkísérlete

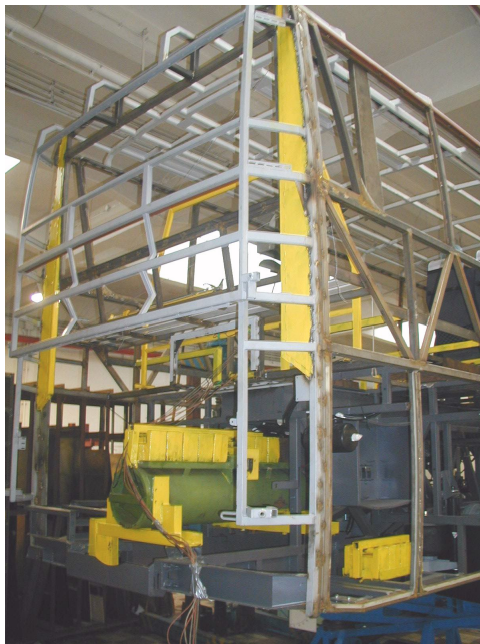
M4.14 ábra

A hátfali utólag beépített borulókeret és a motor-sebességváltó, valamint az akkumulátor beépített helyettesítő tömegei

Az ülésvázaknak is van merevítő szerepe, ezeket 40/40x2 mm méretű zártszelvényekkel helyettesítettük. A hátfali rész előzetes kalkuláció alapján gyengének értékeltük, ezért a mi javaslatunk és tervünk alapján pótlólagos hátfali borulókeretet építettünk az autóbuszba.

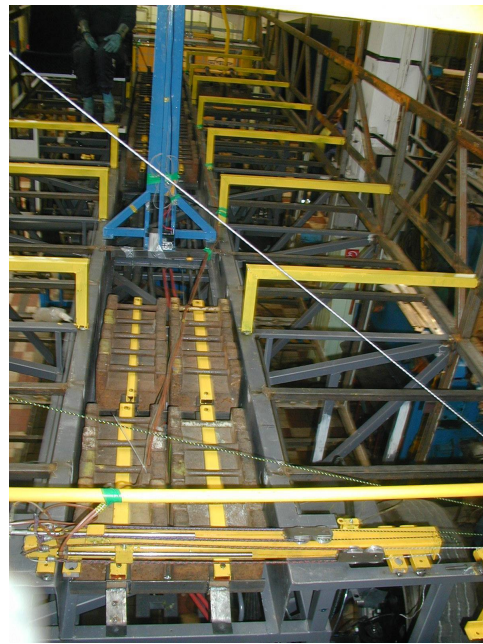
M4.15 ábra

A járóközben elhelyezett 25 kg-os JÁFI súlyok, az ülésvázak helyettesítő zártszelvény profiljai és az előtérben az elmozdulásmérő útdadó-egység

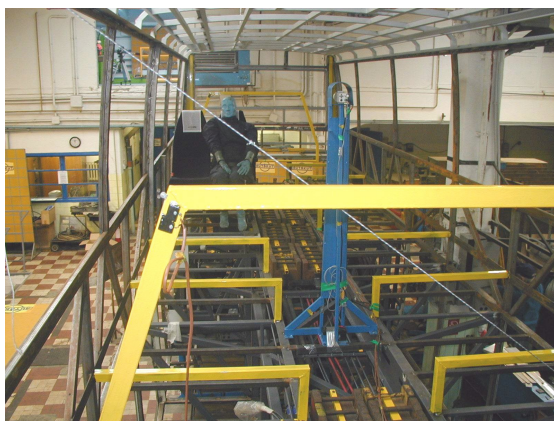
M4.16 ábra

A túlélési teret határoló (sárga színű) jelzőkeretek felső sarkához 1-1 db mikrokapcsolót is beépítettünk az esetleges érintkezés kimutatására, a közepén látható (kék színű) oszlop a belső kamera rögzítésére szolgált.

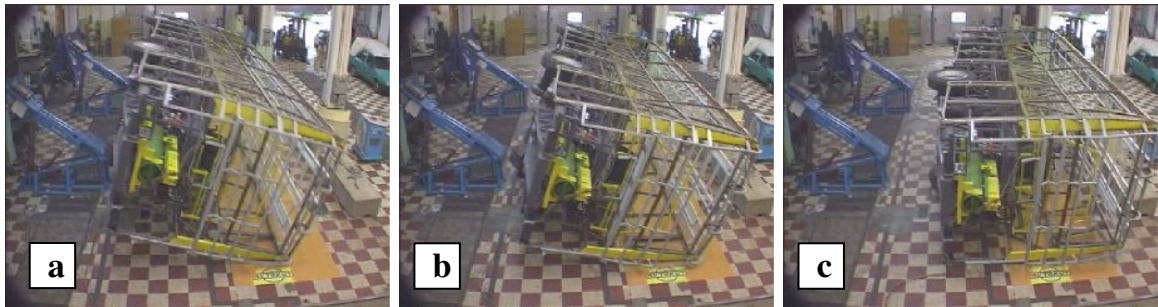
M4.19.a-c ábrák
Képsorozat a borító vizsgálatról hátulról

A felvételekből még egy fontos információ is kinyerhető. A betonozott, sárga színűre festett sáv szélességének (1,2 m) méretéből az autóbusz tetőélen történt elcsúszása (460 mm) is mérhető volt.

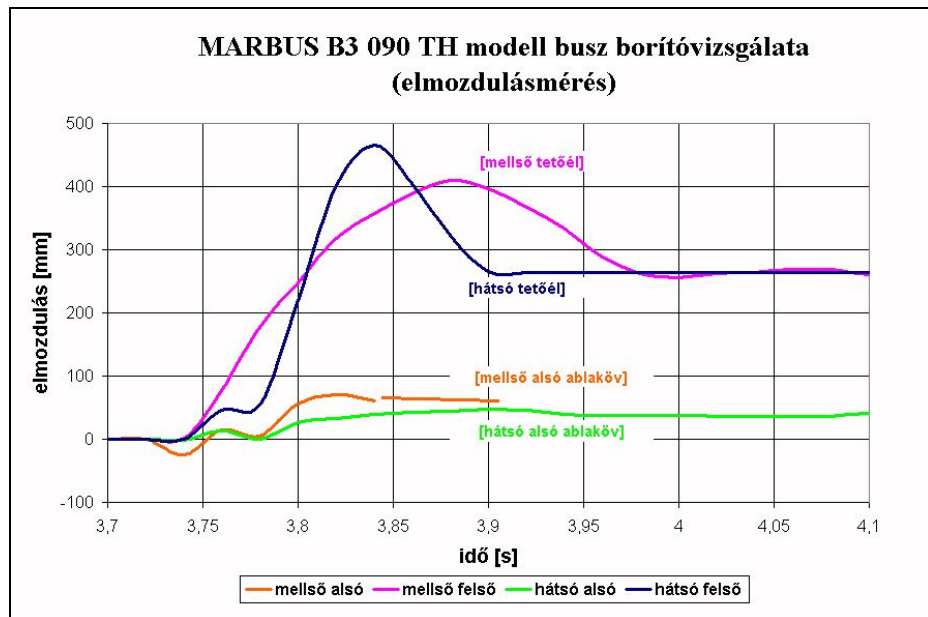
M4.22 ábra
A jelzőkeretek kereszt síkjában található 4 darab vázszerkezeti pont mért deformációja

A számítógéppel vezérelt lépcsős hidraulikus hengerek a borítópadra helyezett buszmodellt 4°/min szögsebességgel billentették 35° elérése után. A statikus billenési határszög végül 41,2° volt, ekkor már nem lehetett terhelést mérni egyik bal oldali keréken sem. Ebből a helyzetből gyakorlatilag nulla kezdő szögsebességgel borult a merev beton talajra az autóbusz. A borulásról, felütközésről készült felvételek az **M4.18-19 ábrákon** tanulmányozhatók, az elmozdulás mérés eredményeit az **M4.20-22 ábrák** és az **M4.4 táblázat** mutatják.

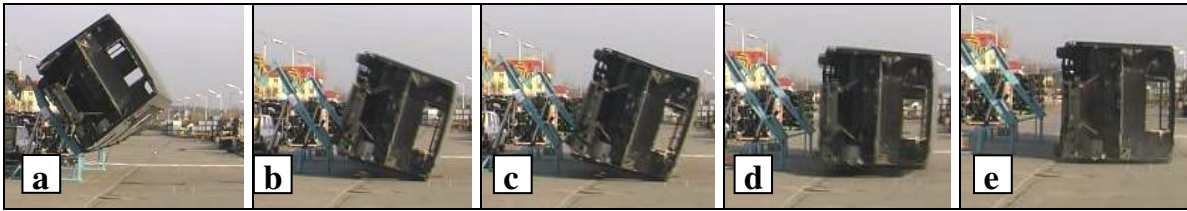
M4.24 ábra

12 m-es üres kompozit (műanyag) busz borítóvizsgálatának képei

A gyakorlatilag csak vázszerkezetében elkészített (USA előírás szerint statikus tetőterhelésre vizsgált) 4,1 tonna összsúlyú műanyag autóbusz kísérleti borítóvizsgálatánál a teljesen rugalmas energiaelnyelés, maradó deformáció nélküli viselkedés mellett a **M4.24.d ábrán** látható, jól észlelhető, mintegy 210 mm-es rugalmas visszapattanás volt emlékezetes.

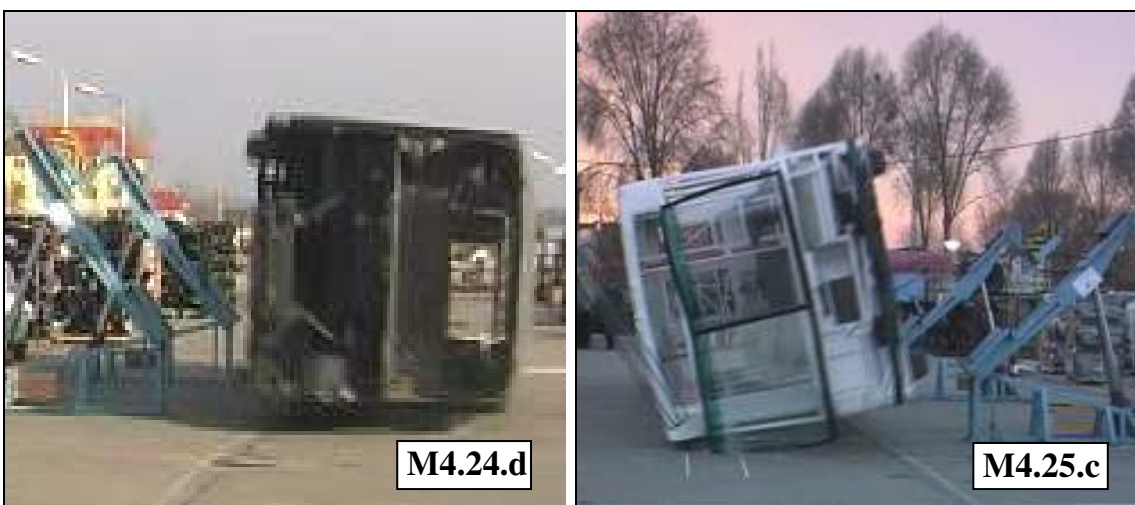
M4.26 ábra

A M4.24 ábra d) jelű és a M4.25 ábra c) jelű felvételének nagyított képei a rugalmas visszapattanásról

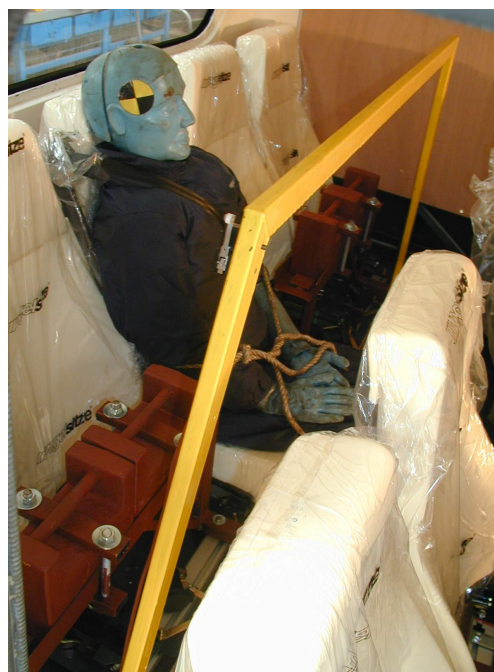
M4.33 ábra

A túlélési tér határvonalát jelző hátsó keret a hátsó ajtó második ajtóoszlopának síkjában, valamint a 34 kg tömegű helyettesítő súlyok és egy az ülésbe bekötött próbabábu

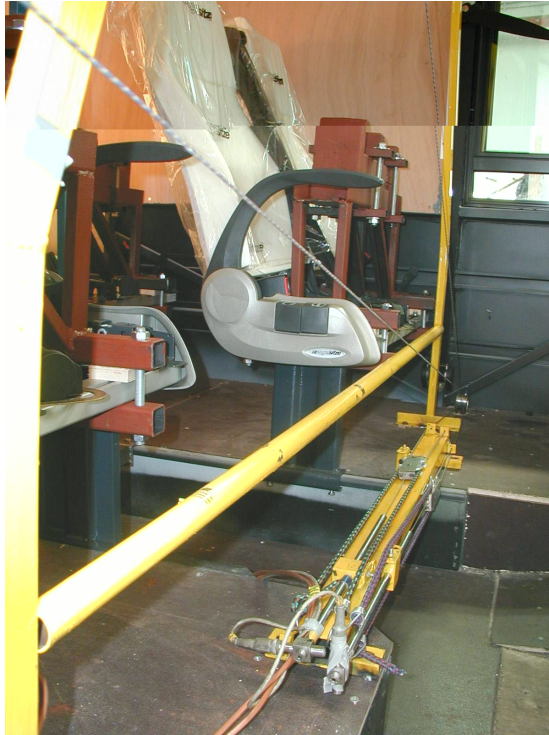
M4.34 ábra

Az elmozdulás mérésre (áttétellel) használt Hottinger elmozdulás mérő padlószinti lefogása és a mellő túlélési határkeret

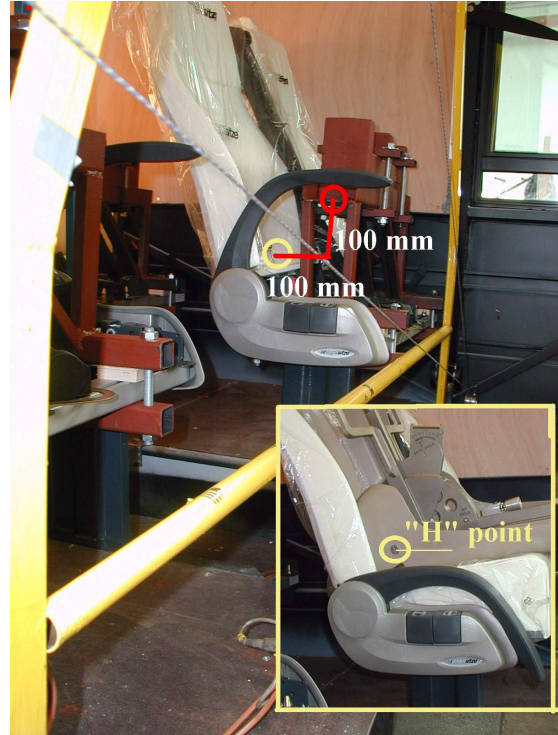
M4.35 ábra

A 34 kg tömegű helyettesítő súlyok geometriai pozíciója és felerősítése

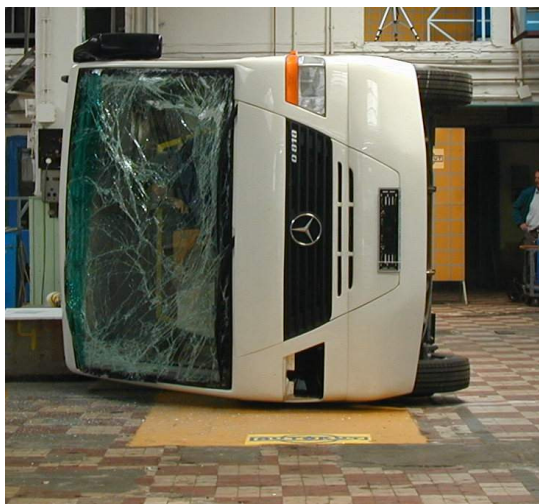
M4.36 ábra

Mellső nézet a vizsgálat után

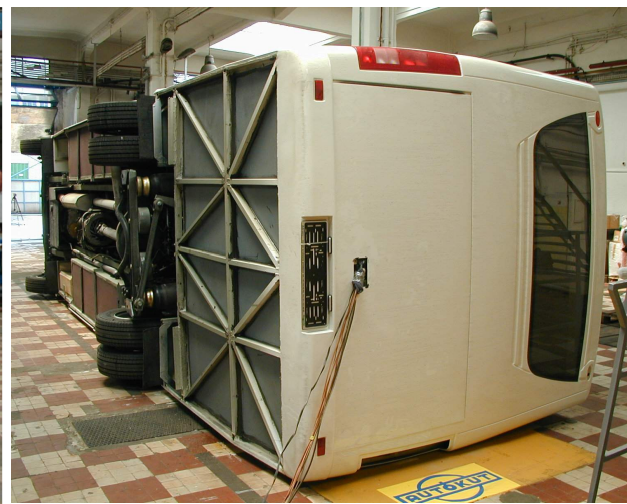
M4.37 ábra

Hátsó nézet a vizsgálat után;
(a maradó deformációk csekélyek)
