A HALDEX TENGELYKAPCSOLÓ

2. RÉSZ

A GEN. I. RENDSZER (1998)

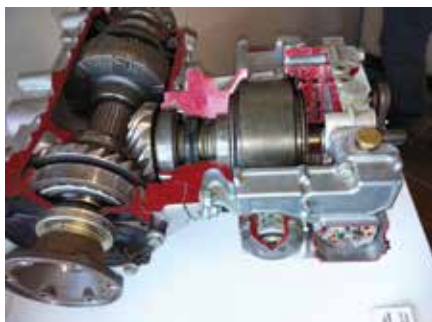
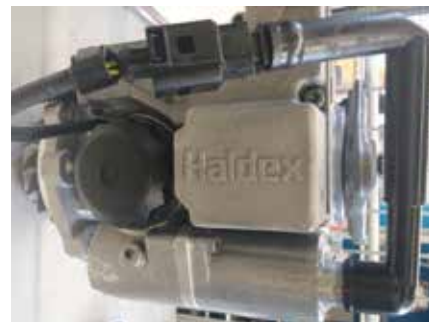
1

A Gen. I. rendszert 1998-tól gyártják, két fő típusa van, Gen. I., melyet a Volkswagen csoport használ **1**. A Gen. I/B. rendszert a Volvo építi be a járműveibe. A Gen. I. tengelykapcsoló esetén az 1999. 04. hó előtt gyártott haldex rendszer vezérlőegységének diagnosztikája nem támogatott **1**.

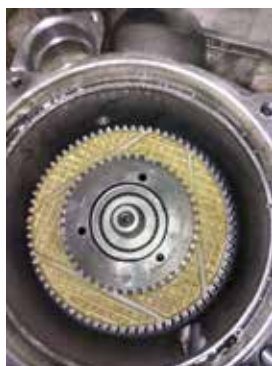
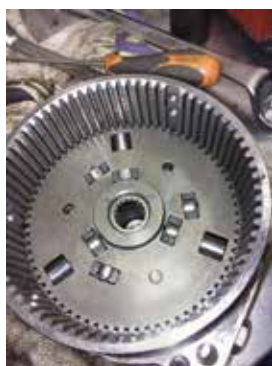
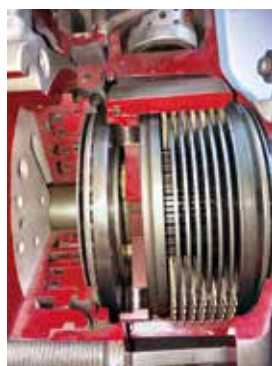
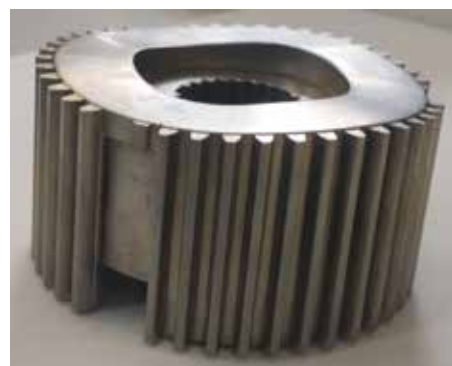
2

A Gen. I. rendszerű tengelykapcsoló a hátsó differenciálmű kúpkeréktengelyére van felépítve, tehát differenciálmű-hiba esetén a komplett haldex egységet kell cserélni. A rendszer lelke a hullámos felületűre munkált bordás agy, erre szerelik fel a tengelykapcsoló belső fogazású súrlódó acéllamelláit. A tengelykapcsoló ház bordáiba illeszkednek a speciális ötvözetből készült, olajjelvezető csatornákkal ellátott lamellák **2**. A tengelykapcsoló ház aljába szerelik a 3 pár (6 db) „lökődugattyú-görgőt”, valamint 3 db „munkadugattyú-görgőt” **2**. A rendszer tartalmaz egy fogas-

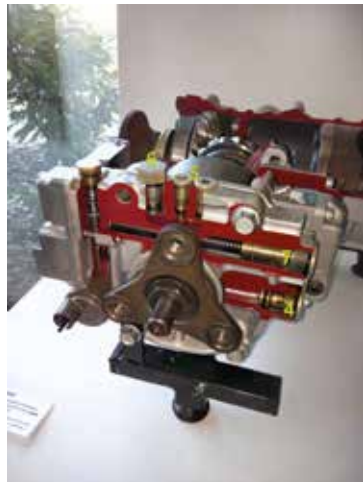
3

kerekes olajszivattyút (1), olajszűrőt (2), fogasléc-működtetésű szabályozó szelepet (3), „szívó-” (4) és nyomószelepet (5), nyomáshatároló szelepet (6), valamint egy hidraulikus tárolót (7). A tengelykapcsoló házra van felszerelve a vezérlőelektronika (8), ami CAN-buszon keresztül kommunikál a jármű motorvezérlő egységével, valamint az ABS-ESP vezérlőegységgel. A vezérlőegységbe be van építve egy olajhőmérséklet-mérő szenzor, ami figyeli a rendszer hőmérsékletét. Az olajhőmérő szenzornak kettős funkciója van, az egyik, hogy érzékeli a környezeti hőmérsékletet és ennek megfelelően változtatja a szabályzó szelep érzé-

kenységét a viszkozitás függvényében, ha az olaj hőmérséklete eléri a 100 °C-ot, a rendszer automatikusan kikapcsolja a haldex rendszerű tengelykapcsolót, ezzel megakadályozva annak tönkremenetelét **3**.

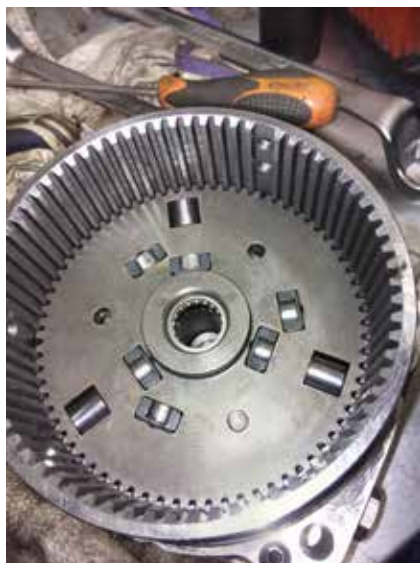
6

Amennyiben a nagy igénybevétel miatt az olaj hőmérséklete eléri a 100 °C-ot, a vezérlőegység kinyitja a szabályozó szelepet (4), és mindaddig nyitva tartja, amíg az olaj hőmérséklete lecsökken. Amennyiben a szabályozó szelep hibája miatt (4) (nem nyit ki) túlzottan megnő a rendszerben a nyomás (100 bar), akkor a nyomáshatároló szelep (7) kinyit és az olaj a hidraulikus nyomástárolón (10) keresztül visszaáramlik a tartályba 6.

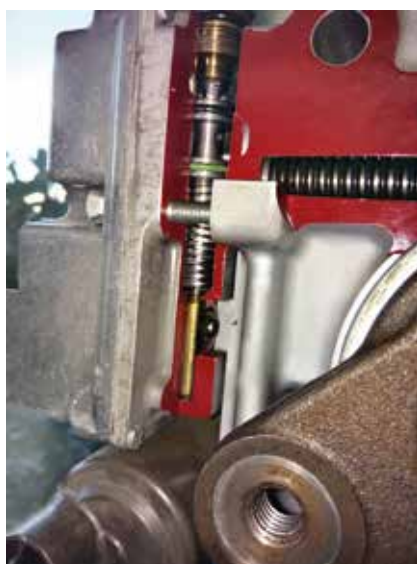
7

A jármű haladása során a menetdinamikai jellemzők folyamatosan változnak, emiatt a tengelykapcsoló által a hátsó tengelyre juttatott forgatónyomaték is igazodik az elvárásokhoz. Ennek biztosítása érdekében a vezérlőelektronika a szabályozó szelepet (4) pozícióját változtatja meg a fogaskerékes léptető motor segítségével, mindig a fellépő igényeknek megfelelően. A szelepek és egyéb alkatrészek működése azonos a teljes terheléses működéssel. A különbség abból adódik, hogy a szabályozó szelep (4) állása folytán változik a munkadugattyú mögötti térben az összenyomott olaj mennyisége, valamint a rendszer nyomása, ezáltal az átvihető nyomaték nagysága 7.

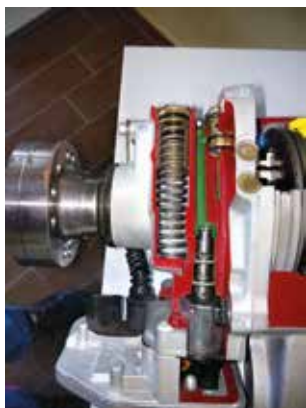
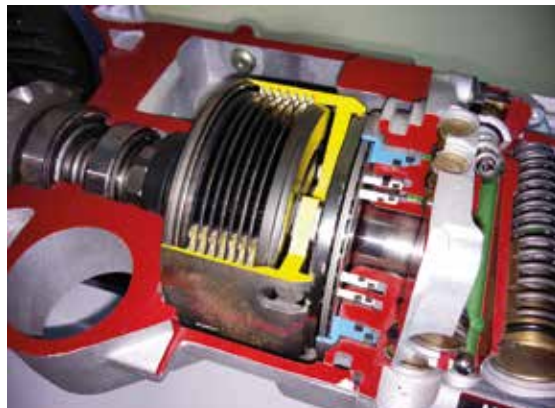
A fenti képen 10 a Volvo által használt Gen. III. tengelykapcsoló metszete látható. A tengelykapcsoló szívószelep, valamint a nyomószelep működését a <https://www.facebook.com/4x4wdlines/videos/1724862374488022/?t=2> címen érheted el. Ez a videó segítséget nyújt a tengelykapcsoló valós működésének megértésében.

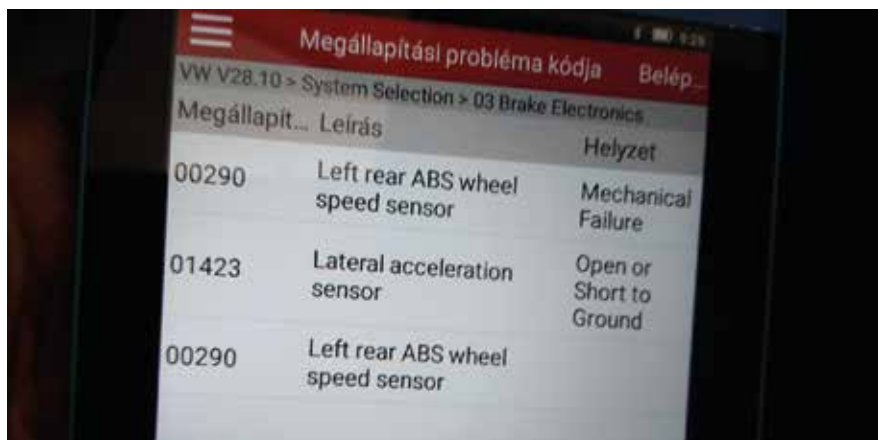
11

Amennyiben a motorvezérlő, vagy az ABS-ESP vezérlőegységben hibát találunk azokról a jeladókról, amelyek nélkülözhetetlenek a haldex tengelykapcsoló működéséhez 4, akkor ezeket ki kell javítani 11.

Megállapítás (Hibakód)	Leírás	Helyzet (Hiba)
00290	Bal hátsó ABS kerékjeladó szenzor	Mechanikai hiba
01423	Oldalirányú gyorsulásérzékelő	Nyitott (szakadt) vagy testzárlat

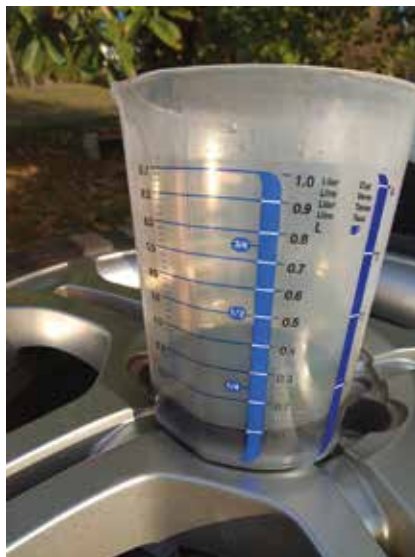
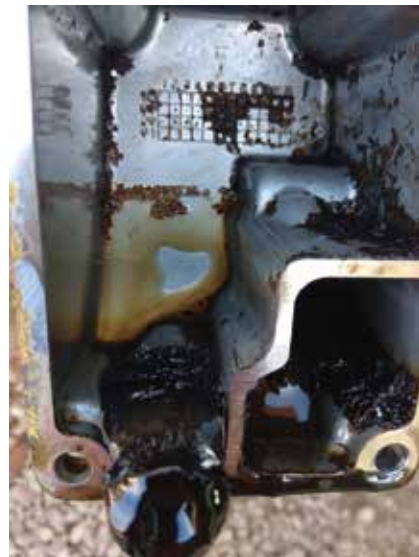
Hibakódot és a valóságos hiba: Gyakran tapasztaljuk, hogy a jármű vezérlőegységéből kiolvasott hibakód és a valóságos hiba nem egyezik meg egymással, vagy kicsit félrevezető lehet. A képen 12 a márkaszpecifikus, valamint egy márkafüggetlen kódolvasó által jelzett hiba látható.

A hibatárolóban a 01155 hibaaazonosító szám, „összkerékajtás-tengelykapcsoló” mechanikus hiba lett meghatározva. Ellenőrizze a tengelykapcsoló olajsintjét. Hajtsa végre ezután a beavatkozószerv-diagnosztikát/alapbeállítást (bal oldali képrészlet). V181-összkerékajtás-tengelykapcsoló szivattyú. Probléma a vezérlésnél. A vezérlés nem került végrehajtásra. Cserélje ki a vezérlőegységet, összkerékajtás, J492 (középső képrészlet).

A hibakód DTCs(1) 01155. Kuplung; Túl nagy forgási eltérés. Mechanikai hiba.

Állandó (jobb oldali képrészlet). Valós hiba:

A szivattyú meghajtó motorját felújították, de a szivattyú nem teljesítette a gyári paramétereket, a Gen. I. rendszer még nem méri az olajnyomást. A két kódolvasó hibáiból V181(szivattyú) és a „Túl nagy forgási eltérés” üzenetből lehet következtetni a szivattyúhibára. A vezérlőegység-csere csak bontásból lett volna lehetséges J492, de szerencsére nem ez volt a hibás alkatrész.

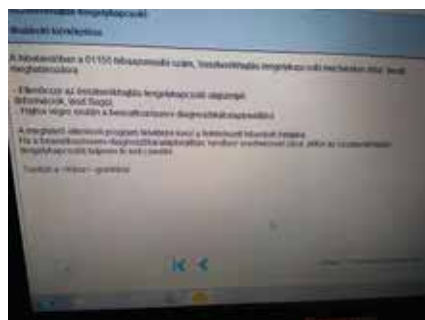
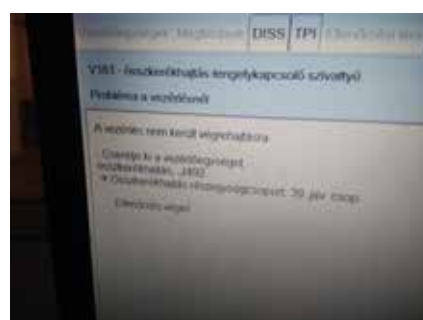
13

A Gen. II–III. rendszerek esetében gyakori jelenség az integrált olajnyomás- és hőmérséklet-érzékelő meghibásodása. Előfordul vezérlőegység-, valamint mágnesszelephiba (Gen. I-es rendszer

esetén a nyomásszabályozó szelep léptető motor) is, ilyenkor érdemes a szelepet kiszerezni, külső tápforrásból megvezérelni, miközben ultrahangos mosóba helyezük (az elektronikai csatlakozóba nem kerülhet folyadék). Ritkán előforduló hiba a tengelykapcsoló csapágynak, meghajtó tengelyének,
