A VW Sharan karosszériája

DR. NAGYSZOKOLYAI IVÁN

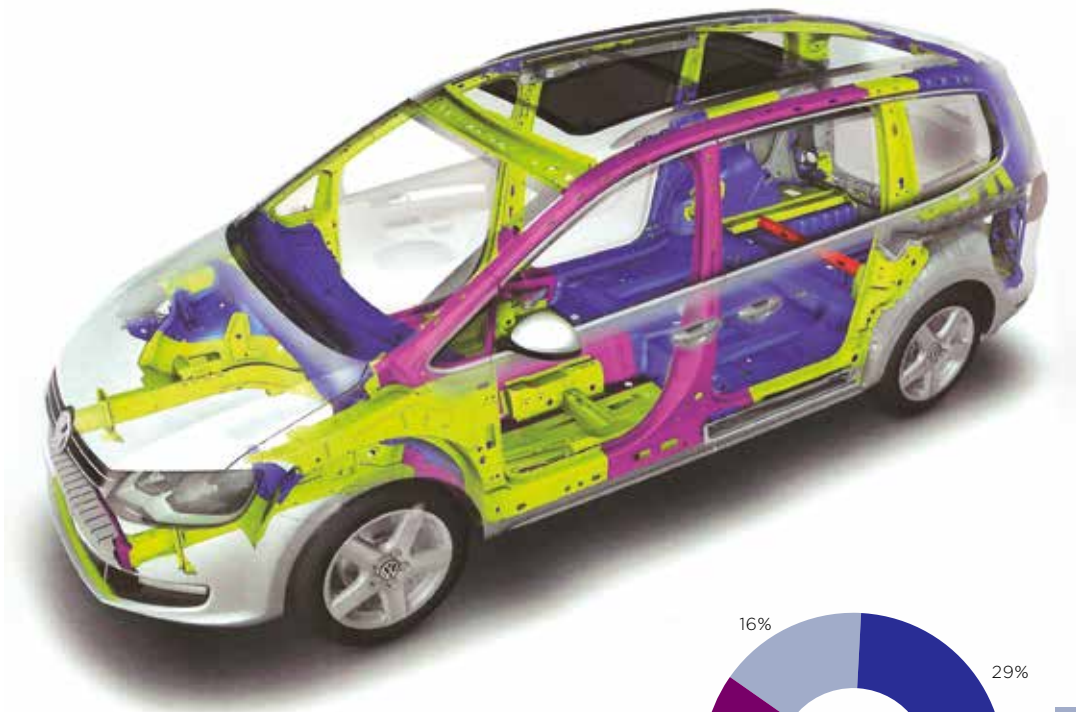
2

jában 13% a nagy szilárdságú acélanyag (>1000 MPa), a többi szilárdsági osztályú acél megoszlását a **2**. ábra mutatja.

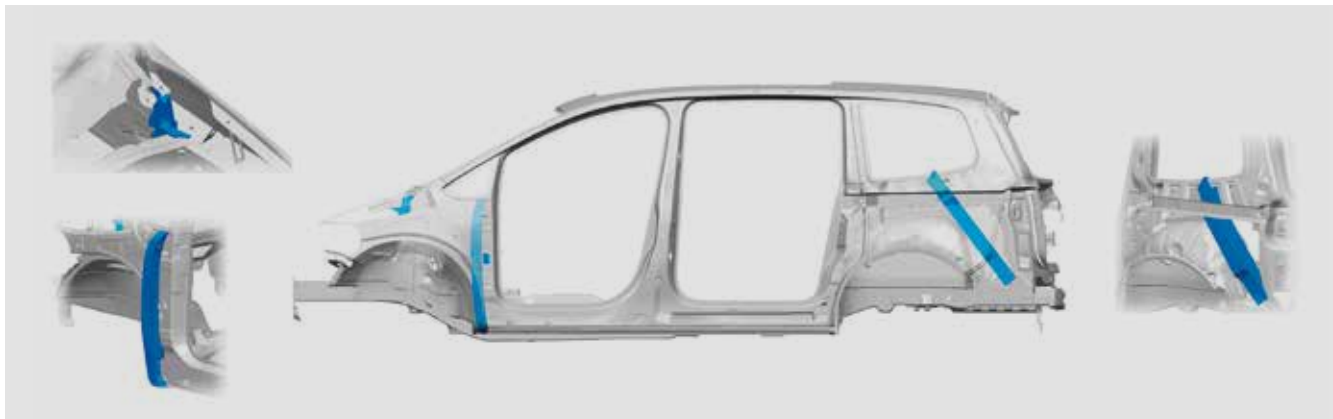
5

Az 5. és a 6. képek mutatják ezen csillapítóelemek elhelyezkedését. A kocsiszekrény karambolos javításánál is alkalmazni kell, azaz be kell építeni ezeket a butilkaucsuk alakos elemeket a lemezek összehegesztése előtt.

A Sharan karosszériájának kialakításakor nagy gondot fordítottak a zajcsökkentésre. Az elemek, lemezek közé tett zajcsillapító, kikeményített butilkaucsuk alakos elemek a gyártásnál kerülnek elhelyezésre, például az elemek összehegesztése előtt. Megakadályozzák a lemezrezgéseket, a lemezfelületek belengését, csökkentik a szélzajt és a kocsiszekrény deformálódásából, csavarodásából eredő zajokat is.

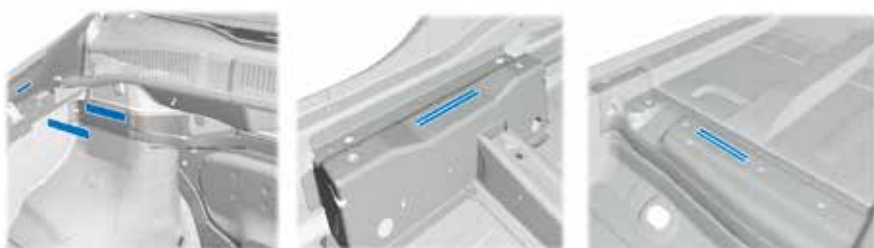
7

Az alvázszaámot (VIN, Fahrgestellnummer) több helyen is megtaláljuk, amint azt képeink mutatják. Beütve találjuk a felfüggesztési torony dómjának közelében, az anyósülés sín környezetében és a hátsó ülések alatti kereszttartóban **7**. Plakett van felragasztva a szélvédő üveg mögött és a csomagterben egy szervizajtóra **8**. Országspecifikusan más helyre is elhelyezi a gyár. ■
