Utángyártott autóalkatrészek és
Volkswagen Eredeti Alkatrészek®
minőségi összehasonlítása

*Kraftfahrzeugtechnisches Institut und Karosseriewerkstätte GmbH & Co. KG (KTI) –
Járműtechnikai Intézet és Karosszériaműhely tanulmányának összegzése*

Utángyártott és VW Eredeti Alkatrészek minőségi összehasonlítása

Átfogó jelentés a Volkswagen Golf IV. példáján

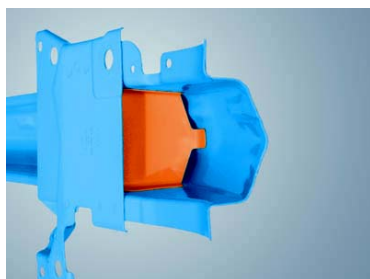
A narancssárga színnel jelölt gyári alkatrész optimális alakváltozási tulajdonságokat biztosít.

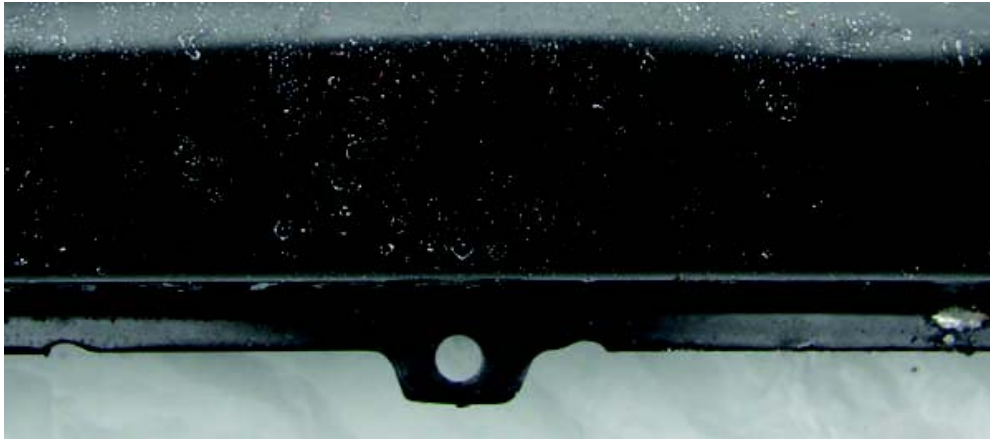
Az utángyártott kereszttartó felületi bevonatának vastagsága mintegy 70 százalékkal vékonyabb az eredeti alkatrészénél.

A rozsdá nélküli eredeti kereszttartó.
