M3. Melléklet - Kezdeti kísérleti módszerek komplett autóbuszok tetőszilárdságának ellenőrzésében (1971-1983)

M3.1 Az 1971-72-es statikus tetőszilárdsági vizsgálatok ¹

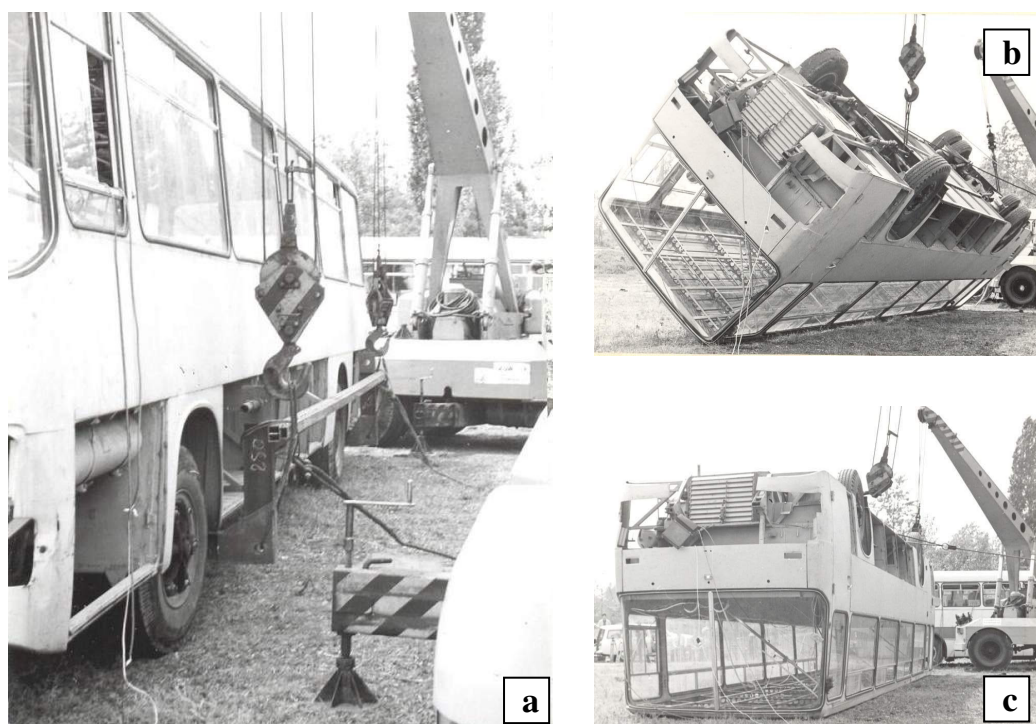
M3.1.a-c ábra

IK 250 típusú autóbusz statikus átfordítási vizsgálata

Vízszintes talajon álló helyzetből oldalra billentés, majd a tetőélen át a tetőszerkezetre átfordítás történt. (M3.1.a-c ábrák)

Az IK 250 típusú autóbusz emelési pontjaira keresztirányban I 160-as gerendákat hegesztettek, amelyek 300 mm-re kinyúltak az oldalfalból és a végekhez csomólemezes hegesztéssel szintén I 160-as gerenda csatlakozott függőlegesen és így alakítottak ki emelőpontokat. Kettő darab 6 tonnás daruskocsi billentette az autóbuszokat és a fenékváz alatt húzódó drótkötélhez csatlakoztatott vontatókötéllel megakadályozták a hirtelen oldalra ill. a tetőre történő felütközést.

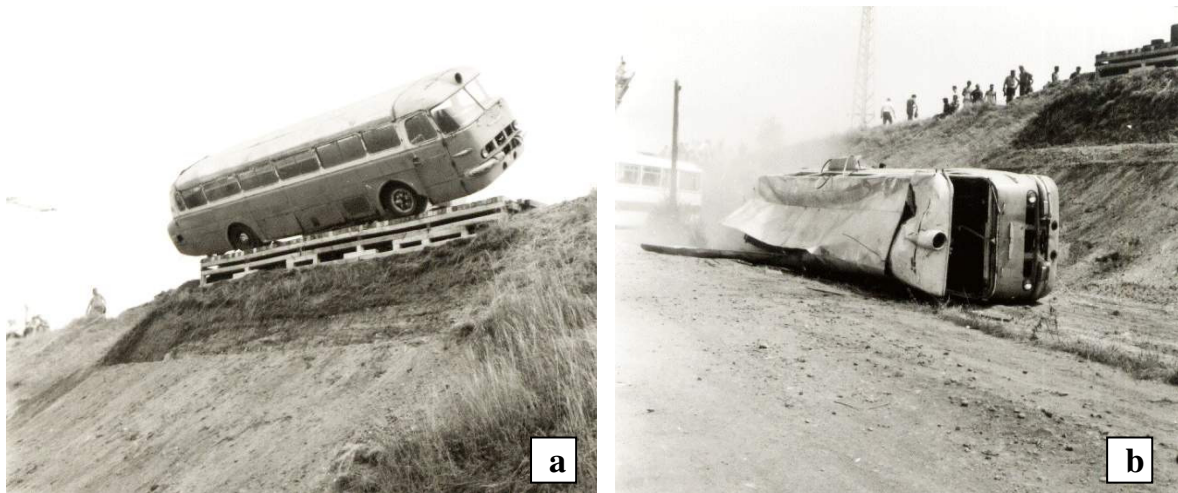
M3.4.a-b ábra

IK 55 típusú autóbusz 1972-es lejtős vizsgálata

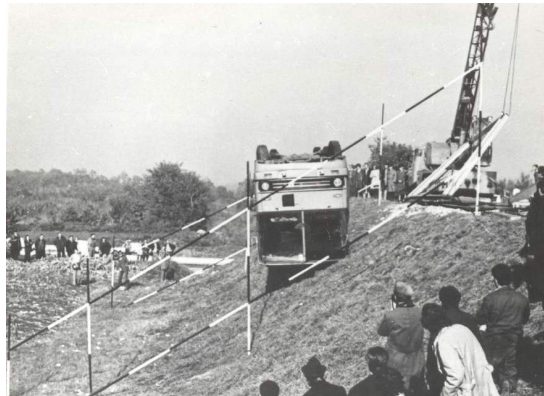
M3.7 ábra

IK 250 típusú autóbusz (mellső és hátsó
borulókeretekkel erősített kivitel) lejtős bo-
rítóvizsgálata 1975-ben
(2. számú vizsgálat)

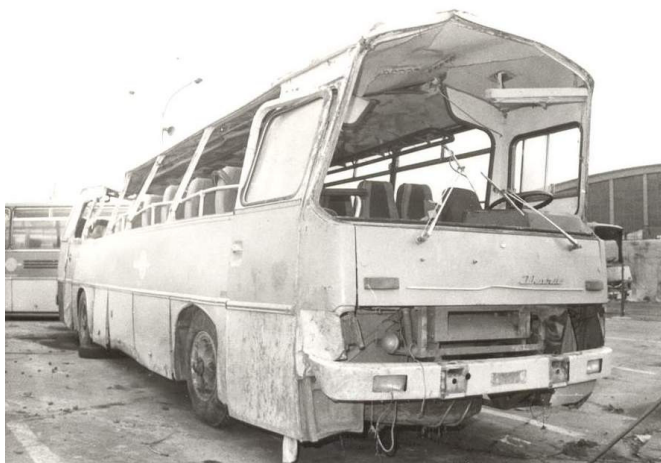
M3.8 ábra

Borulókeretekkel erősített autóbusz 1979-es, közúti borulásos baleset utáni deformációi. (A borulókeretek merevítő hatása miatt a tetőfal közepén is képlékeny zóna alakult ki.) A vázmerevítések jól működtek, biztosították a megfelelő túlélési tér sértetlenségét
