# Hol tűnik el az olaj?

Az olajsint csökkenését két tényező határozza meg: az olajfogyasztás és az olajvesztés. A cikk keretében összefoglaljuk az olajfogyasztás és az olajvesztés meghatározó forrásait és okait a motorban és annak perifériális egységeiben. Az anyag összeállításában alapvetően az MSI Motor Service International GmbH e témában közreadott „Ölverbrauch und Ölverlust” című brosrájára támaszkodtunk, és ennek felhasználásával az AS Service című újság ez évi 2. és 6. számában Péter Diehl tollából megjelent közleményekre.

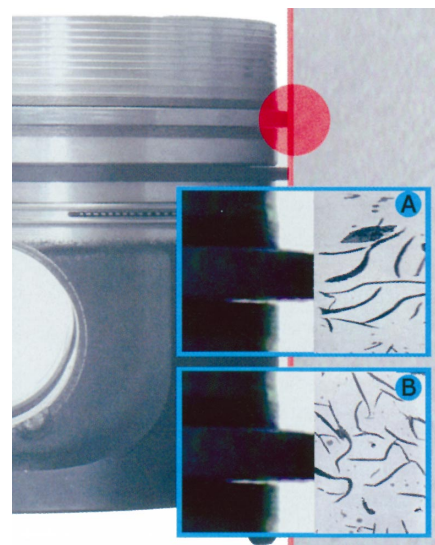
**3. ábra:** a 20%-os (A) és az ennél több (B) szabad grafit elhelyezkedése

Nagy gondossággal, a szerszám és technológiai paraméterek szakszerű kiválasztásával biztosítani kell a szabad grafitlemezek felszínre kerülését a hónolás során. A grafit jelenléte fontos a kenőfilmréteg kialakulása és a kényszerfutás miatt, melyhez a felületen 20%-os arány kialakítása (felszínre hozása) szükséges. A mellékelt **3. ábra** a 20%-os (A) és az ennél több (B) szabad grafit elhelyezkedését mutatja be. A nyitott grafit szemcsék magukba szívják az olajat és szükség esetén kiadják. Lemezköpenyről akkor beszélünk, ha a felület nagyon finom és túl sima (kitükrösödött). Ezt a réteget a bejáratás folyamán a dugattyúgyűrűk leválasztják, melynek következménye a korábbinál jobb hengerfurat-futófelület, de elkopott dugattyúgyűrűk. Ennek következtében a bejáratás előrehaladtával az olajfogyasztás nem csökken, éppen ellenkezőleg, növekszik. Ennek elkerülésére célszerű a hengerfurat felújítása során az utolsó művelethez a hónolókefét alkalmazni. A nejlonszára erősített szilíciumkristályok eltávolítják a felületről a forgácsmaradékot, megtisztítják a felületi mélyedéseket (olajtárolás céljára), és a kiálló csúcsok lemunkálásával növelik a hordozófelület (plateau), további méretváltozás nélkül. Maga a hibás dugattyúelőállítás is növekvő olajfogyasztást eredményezhet. A gyártó által előírtól eltérő dugattyúelőállítás elsősorban a mozgó alkatrészek terhelését növeli. A közvetlen befecskendezőrendszereknél

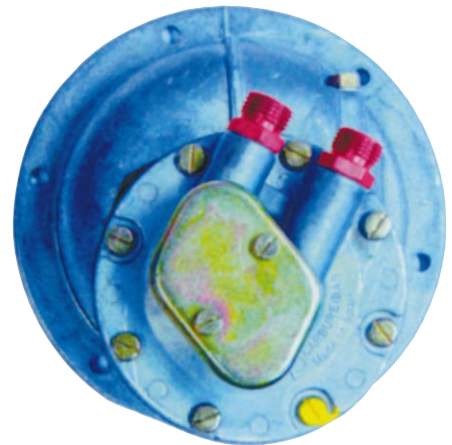
**4. ábra:** vákuumszivattyú, melynek membránmeghibásodása vezethet olajvesztéshez
