Karambolos személygépkocsik javítása utángyártott alkatrészekkel

Az Allianz Technológiai Központ felmérésének dokumentációja

*D. Anselm okl. mérnök, Cr. Deutscher okl. mérnök, H. Großmann okl. mérnök
Allianz Technológiai Központ – járműipari részleg, Ismaning, Németország*

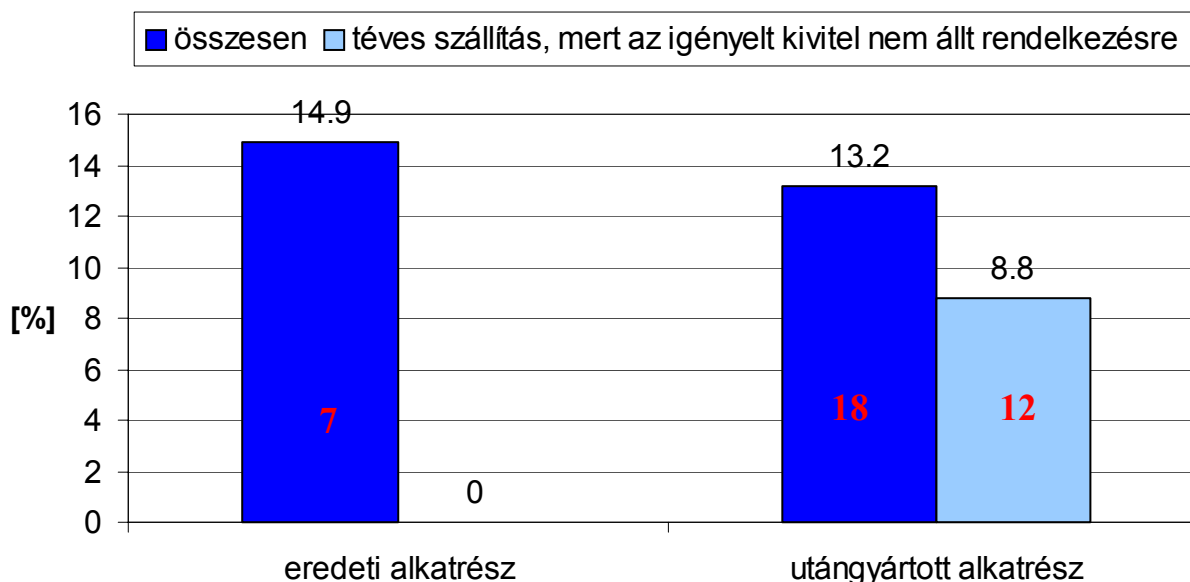
Eredeti és utángyártott alkatrészek téves szállítása (3.ábra)

Kifejezetten ez volt az eset a Volkswagen és Nissan lökhárítók, valamint a Nissan-hoz szükséges hűtőrács esetében. Az alkatrész-kereskedőknél és néhány esetben közvetlenül a **gyártóknál folytatott érdeklődésre kiderült, hogy ezek az utángyártott alkatrészek rendszerint a legnépszerűbb (=alap) kivitelhez állnak rendelkezésre**. A Volkswagen lökhárítók például csak felső határoló vonalas kivitelben rendelhetők, - azonban a szóban forgó járműhöz felső él nélküli kivitel szükséges.

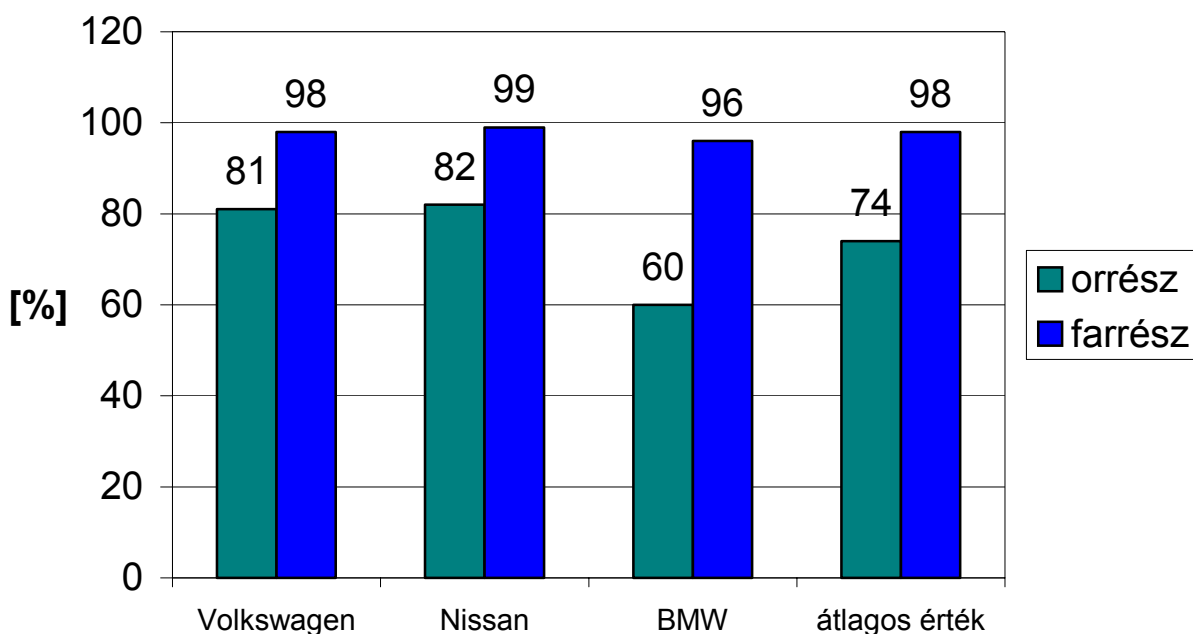
Alkatrész-költség sérüléstípusonként, az utángyártott és eredeti alkatrészek összehasonlításában (4. ábra)

A jelen felmérés keretében nem vizsgáltuk, hogy a részegységhez (például a lökhárítóhoz, hűtőrácshoz) tartozó egyes alkatrészek méretei és illesztése lehetővé teszi -e a különböző gyártótól származó alkatrészek párosítását. Éppen ezért csak akkor vettük igénybe az utángyártott elemeket, ha azok valamennyi alkatrésze egyazon szállítótól állt rendelkezésre, vagy amennyiben a kapott ajánlatban az utángyártott és eredeti alkatrészek párosítása szerepelt. Az orrész sérülésének kijavítására felhasznált és a kívánt változatban rendelkezésre álló utángyártott alkatrészek esetében a teljes javítási költség a kizárólag eredeti alkatrészekkel történő javítás 74 százalékát tette ki, a hátsó rész sérüléseinek javítása a gyári alkatrészekkel végzett javítás árának 98 százalékáért volt lehetséges (4. ábra).

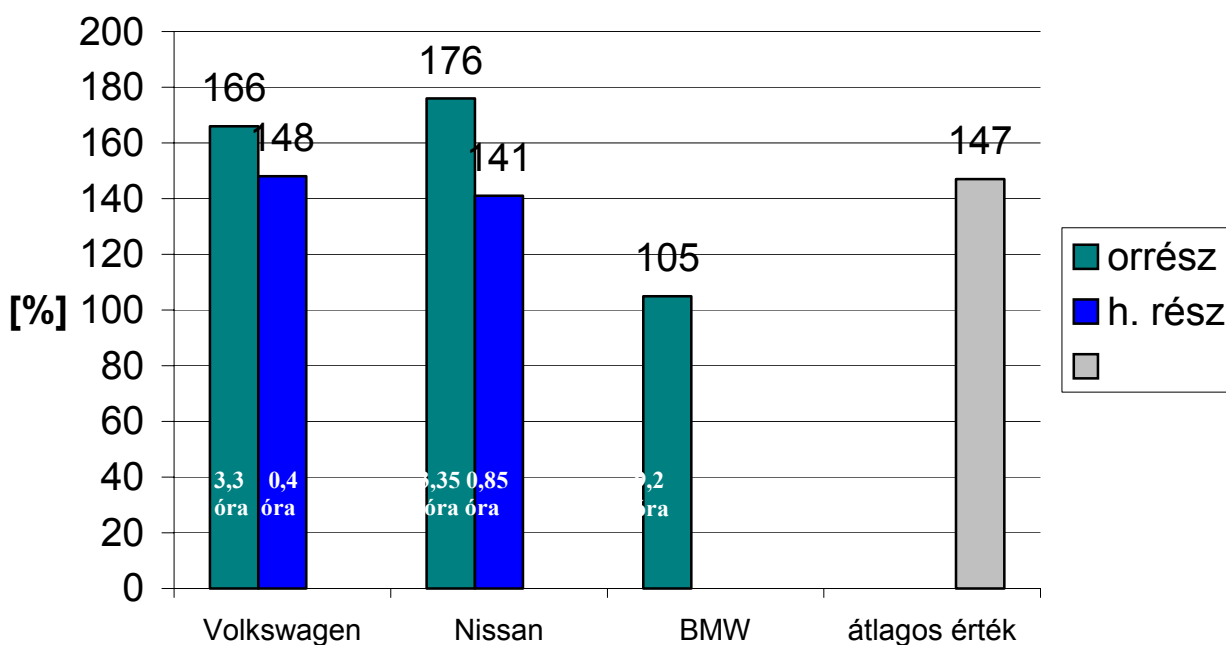
Utángyártott és eredeti alkatrészek szerelési idejének összehasonlítása (5. ábra)

Az összehasonlításból kiderült, hogy az utángyártott alkatrészek használatával mindhárom járműnél átlagosan 47 százalékkal emelkedett a szerelési idő (lásd az 5. ábrán). A szerelési idő legkisebb mértékű növekedése 5 százalékos volt a BMW orrészének sérülése esetében, a legnagyobb növekedés ezzel szemben 76 százalékos volt a Nissan orrészének javításánál.

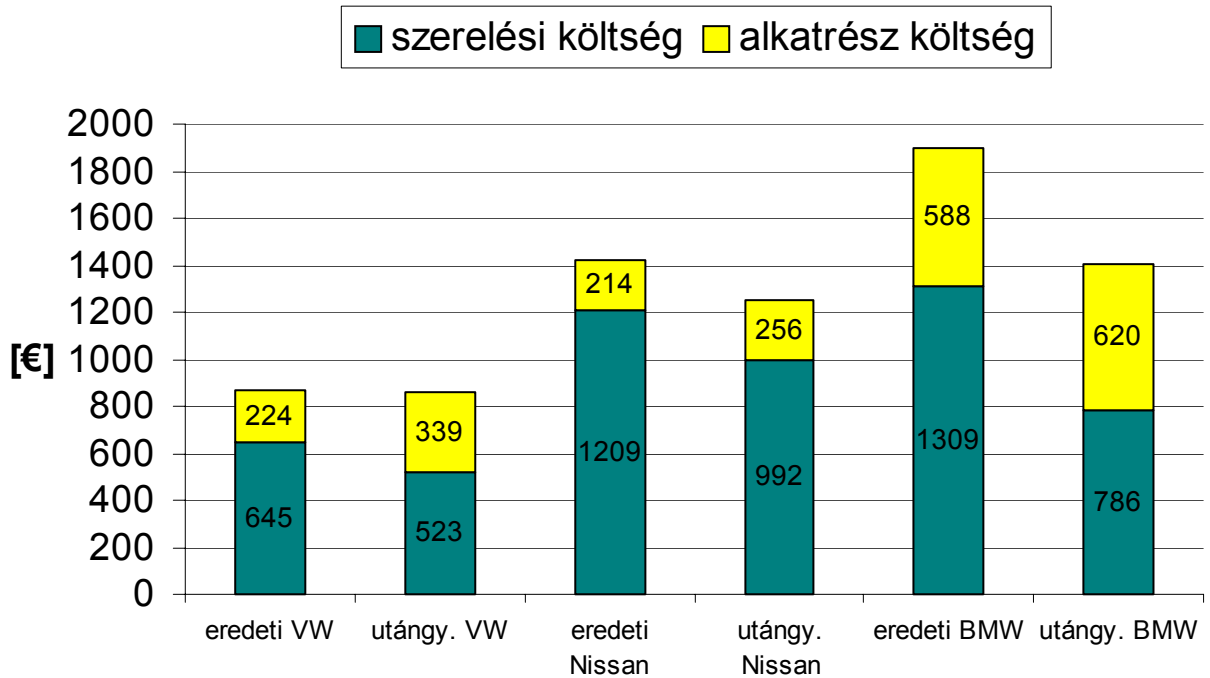
Az orrész sérülésének javítási költsége az utángyártott és eredeti alkatrészek összehasonlításában (6. ábra)

Utángyártott alkatrészek alkalmazásánál mindhárom vizsgált járműtípusnál átlagosan 13 százalékkal alacsonyabb a javítási költség (lásd a 6. és 7. ábrán), **míg a hátsó rész sérülése esetén a csökkenés 2 százalékos** (lásd a 8. és 9. ábrán). Az oldalelemek sérülésére megtakarítási mutatót nem tudtunk kidolgozni, mivel ilyen utángyártott alkatrész nem áll rendelkezésre.
